## Reseña Vértice Geodésico

**Número.....: 73825**  
**Nombre.....: Cerrillo**  
**Municipios: Villarta de San Juan**  
**Provincias: Ciudad Real**  
**Fecha de Construcción.....: 25 de septiembre de 1990**  
**Pilar sin centrado forzado...: 1,20 m de alto, 0,30 m de diámetro.**  
**Último cuerpo.....: 6,00 m de alto, 1,00 m de ancho.**  
**Total cuerpos.....: 2 de 10,00 m de alto.**

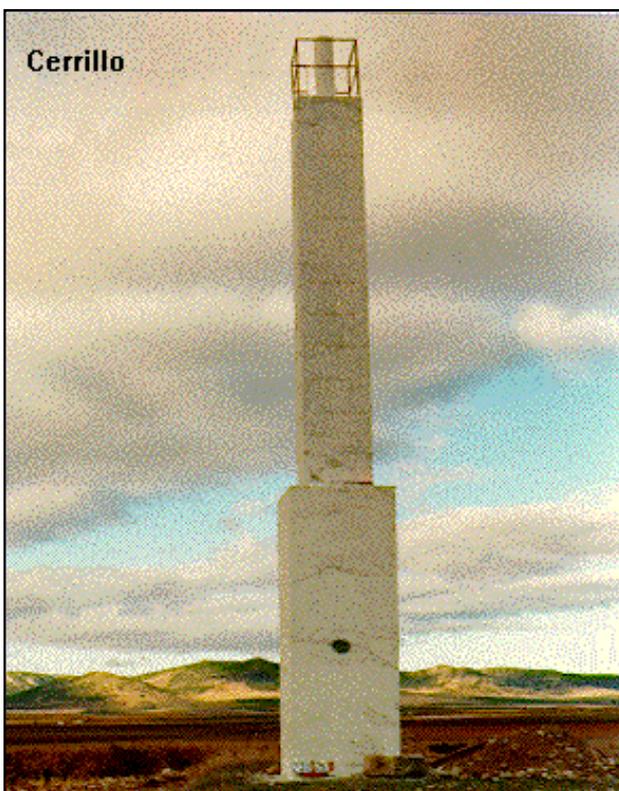
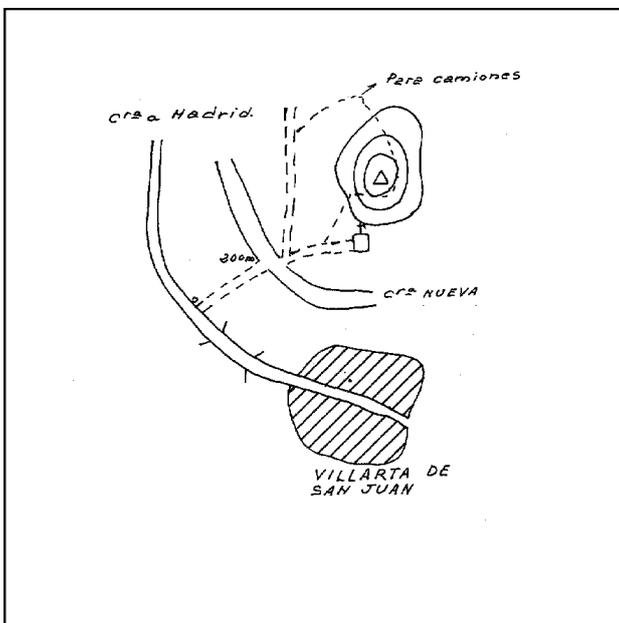
Situado en lo alto del cerro de la ermita de San Cristóbal, en un erial y a 2,5 m. de una viña.
