**Reseña Vértice Geodésico** 10-may-2025

**Número.....: 74859**  
**Nombre.....: Cabot**  
**Municipios: ses Salines**  
**Provincias: Illes Balears**  
**Fecha de Construcción.....: 06 de agosto de 1984**  
**Pilar sin centrado forzado...: 1,18 m de alto, 0,30 m de diámetro.**  
**Último cuerpo.....: 0,15 m de alto, 0,80 m de ancho.**  
**Total cuerpos.....: 1 de 0,15 m de alto.**

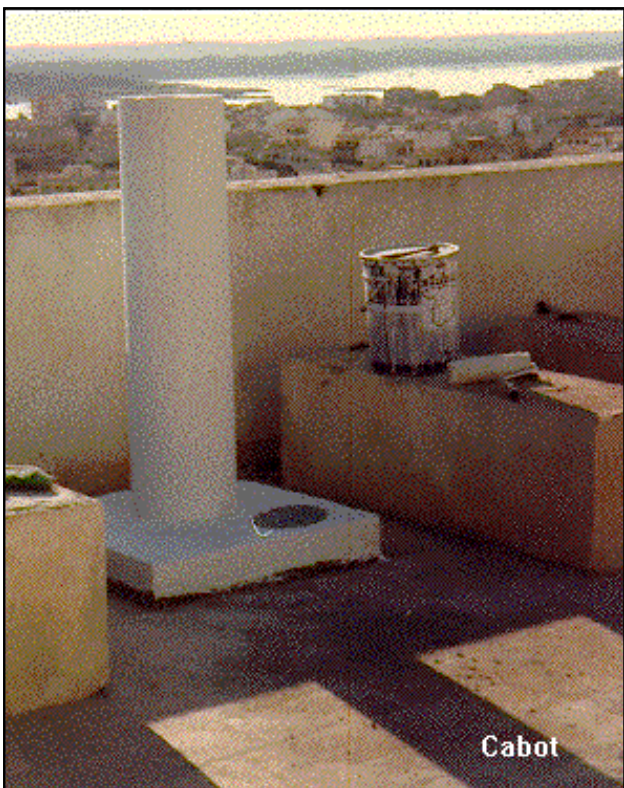
**Situación:**  
 Situado encima de la terraza del Hotel Mallorca Sur "Sol", en su fachada N.E.
