**Reseña Vértice Geodésico** 10-may-2025

**Número.....: 75589**  
**Nombre.....: Sierra Chimenea**  
**Municipios: Talarrubias**  
**Provincias: Badajoz**  
**Fecha de Construcción.....: 19 de julio de 1974**  
**Pilar sin centrado forzado...: 1,20 m de alto, 0,36 m de diámetro.**  
**Último cuerpo.....: 1,00 m de alto, 1,00 m de ancho.**  
**Total cuerpos.....: 1 de 1,00 m de alto.**

075589 Sierra Chimenea

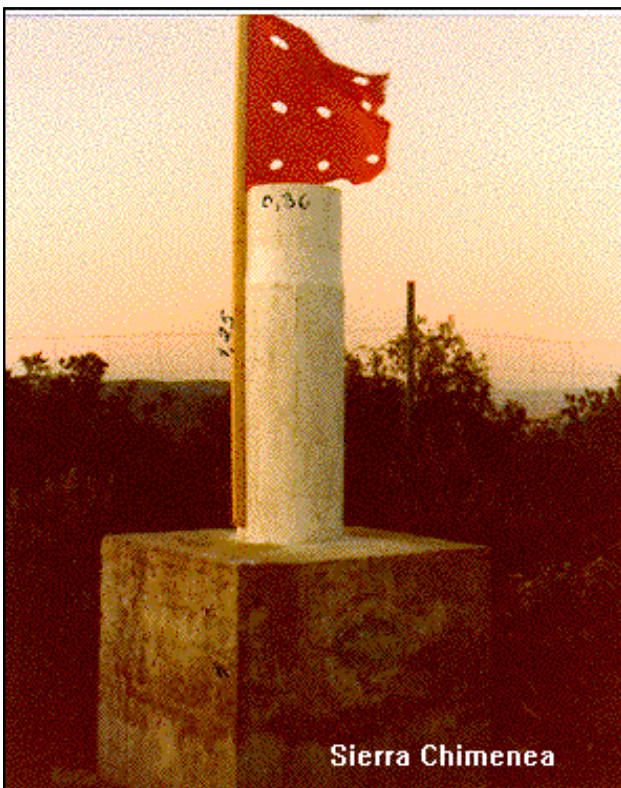
Situado en la parte central de la Sierra de la Chimenea, en uno de sus picos, no siendo el más alto. Este pico está frente al Km. 167 de la carretera, cubierto de monte espeso de jaras y madroños, siendo conocido por el Respingadero de la Cierva.
