Reseña Vértice Geodésico 21-jun-2025

Número.....: 75911
Nombre.....: La Camacha
Municipios: Picón
Provincias: Ciudad Real
Fecha de Construcción.....: 18 de septiembre de 1990
Pilar sin centrado forzado...: 1,20 m de alto, 0,30 m de diámetro.
Último cuerpo.....: 0,20 m de alto, 1,00 m de ancho.
Total cuerpos.....: 1 de 0,20 m de alto.

075911 La Camacha

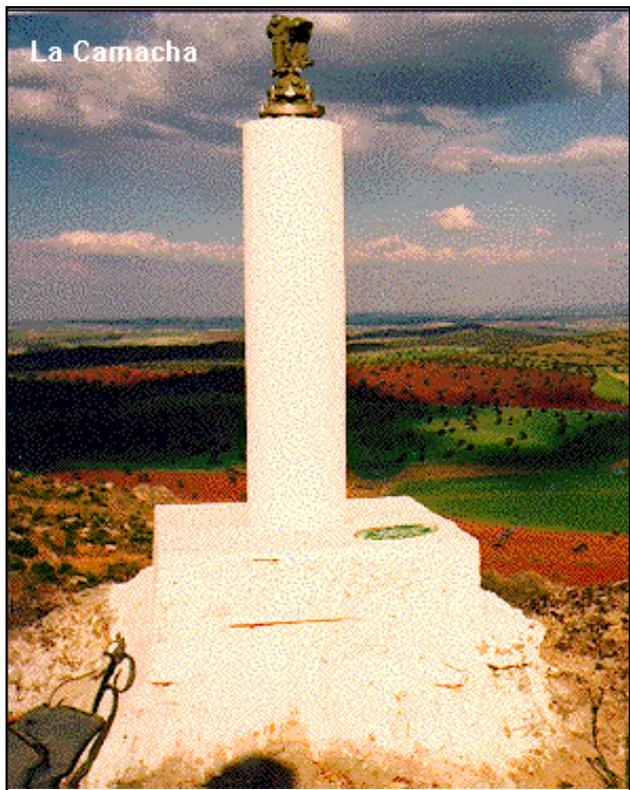
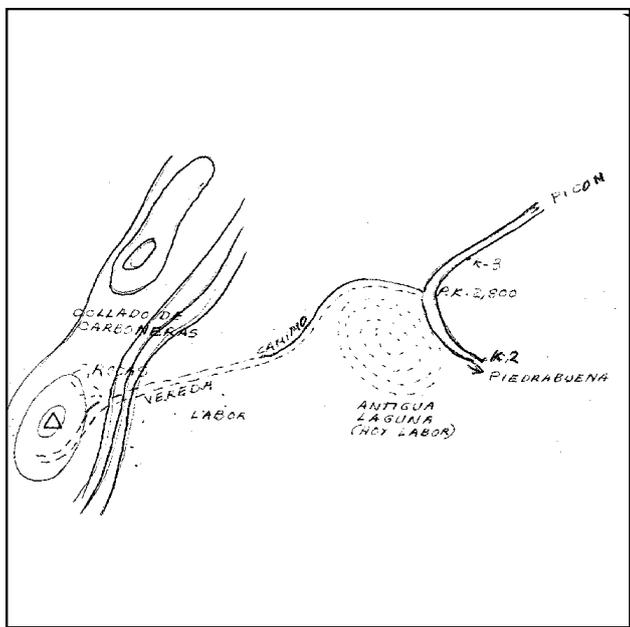
Situación:
 Situado en la cima del cerro La Camacha, sobre unas rocas y junto a la línea de término con Piedrabuena. El cerro está al O. de la laguna de La Camacha, hoy desecada, estando de labor.
