## Reseña Vértice Geodésico

**Número.....: 76168**  
**Nombre.....: La Milagrosa**  
**Municipios: Alcázar de San Juan**  
**Provincias: Ciudad Real**  
**Fecha de Construcción.....: 05 de octubre de 1990**  
**Pilar sin centrado forzado...: 1,20 m de alto, 0,30 m de diámetro.**  
**Último cuerpo.....: 6,00 m de alto, 1,00 m de ancho.**  
**Total cuerpos.....: 1 de 6,00 m de alto.**

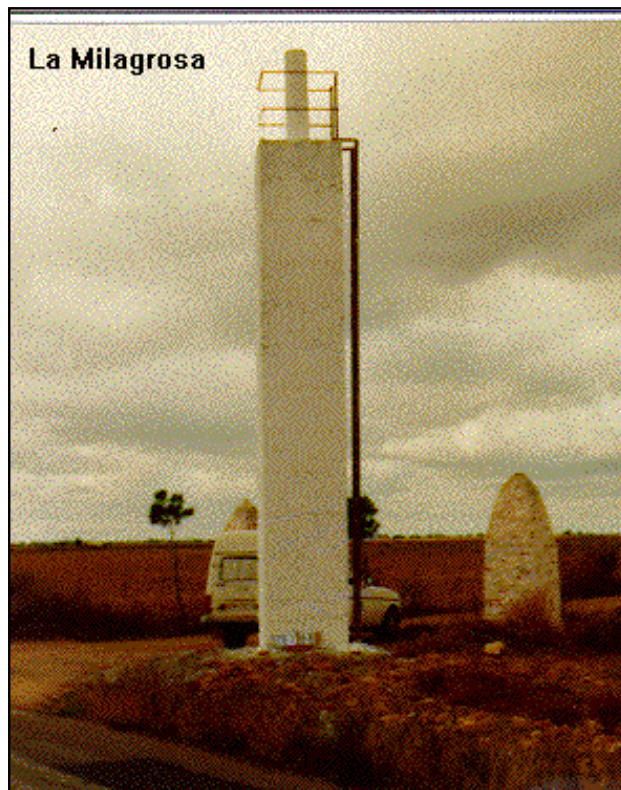
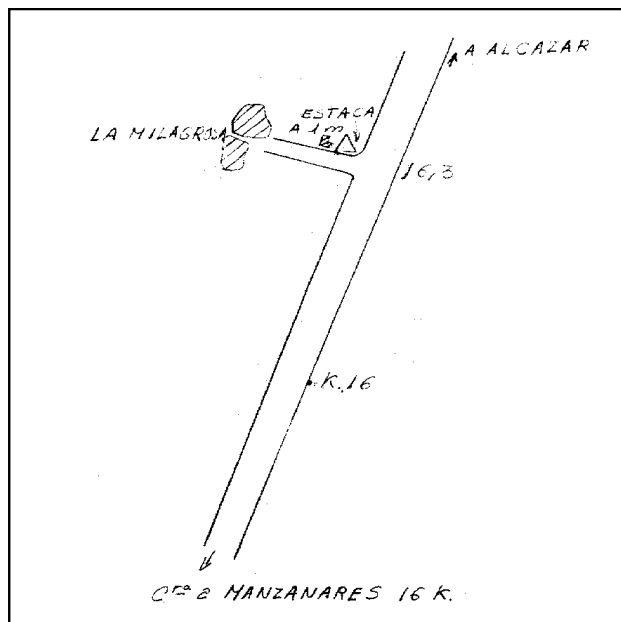
Situado en el ángulo que forma la carretera de Manzanares a Alcázar de San Juan en el Km. 16,300, con el camino de entrada a la finca La Milagrosa. El camino tiene dos grandes mojones de piedra y cemento a ambos lados; la señal está, según se entra, a 1 m. delante del mojón de la derecha.

Posible sombra de un mojón de piedra.
