Reseña Vértice Geodésico 21-jun-2025

Número.....: 76378
Nombre.....: Pacheca
Municipios: Villarrobledo
Provincias: Albacete
Fecha de Construcción.....: 13 de diciembre de 1988
Pilar sin centrado forzado..: 1,20 m de alto, 0,30 m de diámetro.
Último cuerpo.....: 1,00 m de alto, 1,00 m de ancho.
Total cuerpos.....: 1 de 1,00 m de alto.

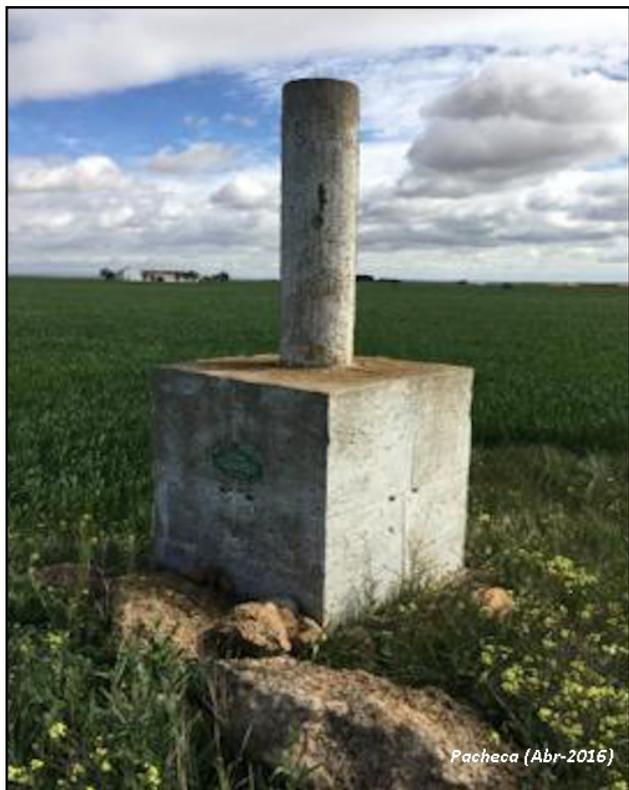
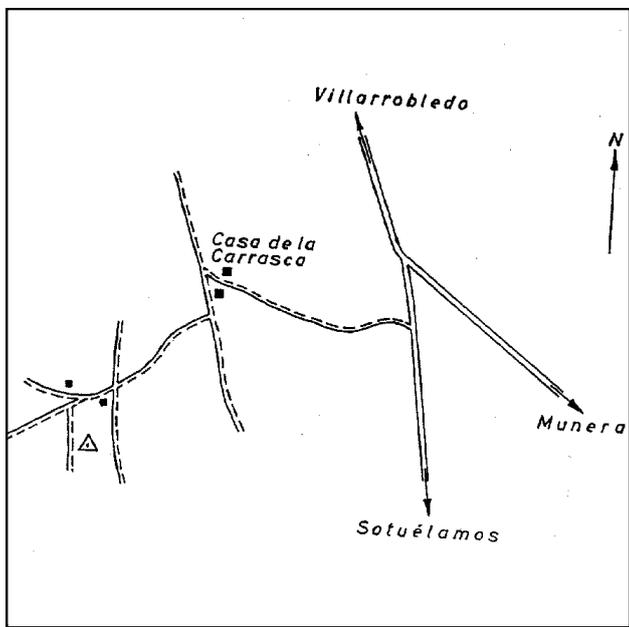
Situación:
 Situado en un cruce de linderos, pertenecientes a parcelas de viña y cereal, a unos 900 m. al N. de la casa de la Pacheca.

Estado: 12 de abril de 2016
Pilar: Bueno
 Informe del estado del Vértice: [InfoRG.pdf](#) **Base: Bueno**
