Reseña Vértice Geodésico

Número.....: 76382
Nombre.....: Sotuélamos
Municipios: El Bonillo
Provincias: Albacete
Fecha de Construcción.....: 10 de noviembre de 1988
Pilar sin centrado forzado...: 1,20 m de alto, 0,30 m de diámetro.
Último cuerpo.....: 4,50 m de alto, 1,00 m de ancho.
Total cuerpos.....: 1 de 4,50 m de alto.

076382 Sotuelamos

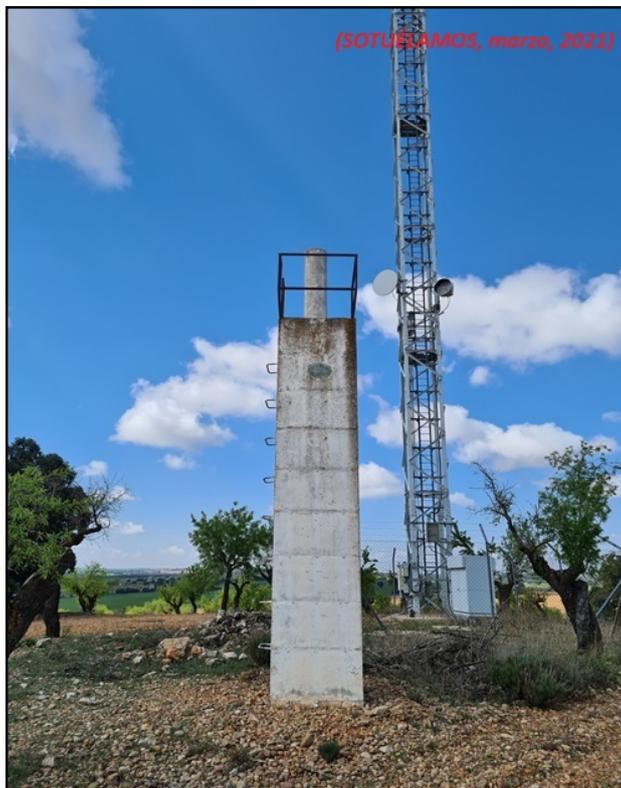
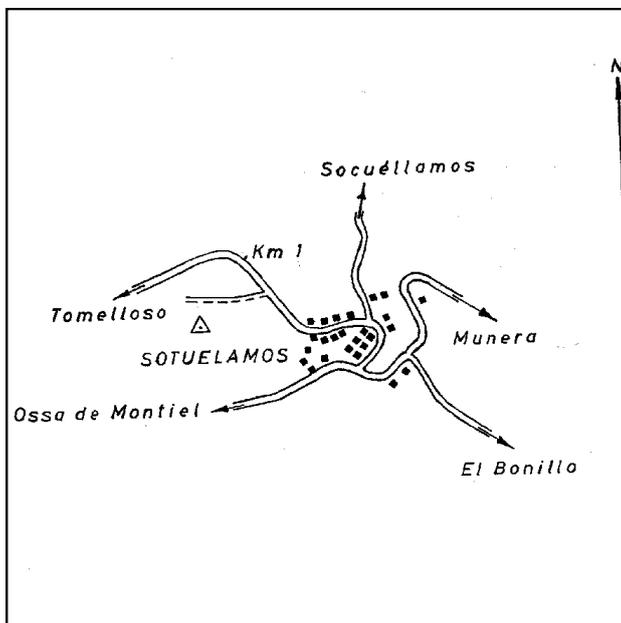
Situado en el punto más elevado de un cerro plantado de almendros que hay al N. de un palomar, en la pedanía de Sotuélamos.

Las escaleras no están en buen estado, y la barandilla está oxidada. Es necesario el uso de equipos de protección individual para trabajos en altura.
