**Reseña Vértice Geodésico** 21-jun-2025

**Número.....: 76421**  
**Nombre.....: Cabezuela**  
**Municipios: Munera**  
**Provincias: Albacete**  
**Fecha de Construcción.....: 15 de noviembre de 1988**  
**Pilar sin centrado forzado...: 1,20 m de alto, 0,30 m de diámetro.**  
**Último cuerpo.....: 4,50 m de alto, 1,00 m de ancho.**  
**Total cuerpos.....: 1 de 4,50 m de alto.**

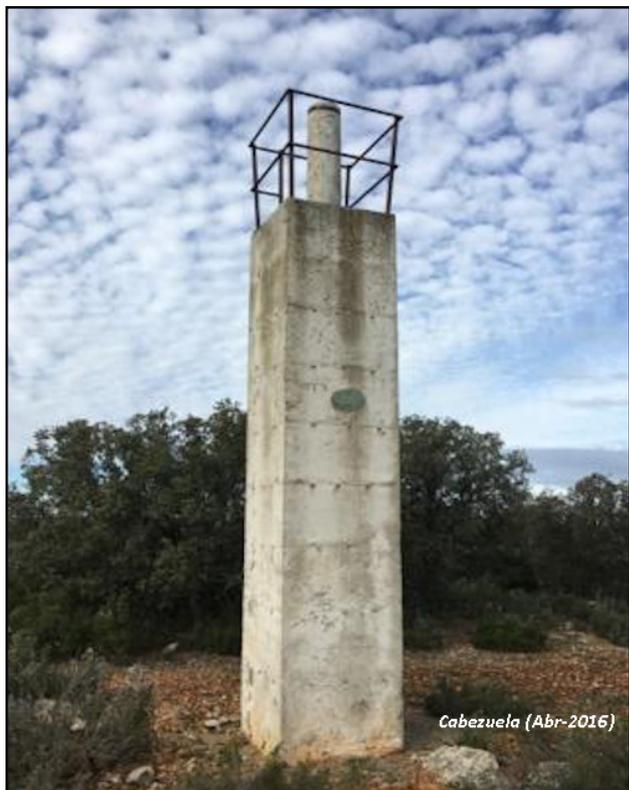
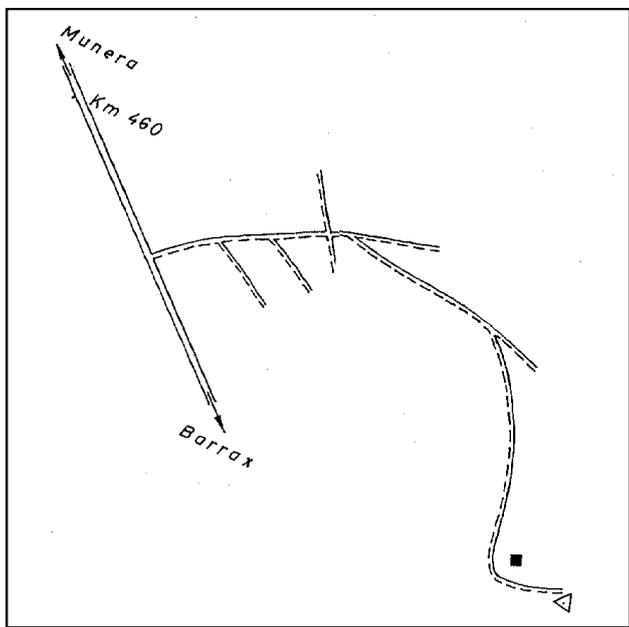
**Observaciones:**  
Las escaleras están deterioradas y la barandilla oxidada. Es necesario el uso de equipos de protección individual para trabajos en altura.

**Estado:** 12 de abril de 2016  
**Pilar:** Bueno  
**Base:** Bueno  
 Informe del estado del Vértice: [InfoRG.pdf](#)
