Reseña Vértice Geodésico

Número.....: 77017
Nombre.....: Carcagente
Municipios: Carcaixent
Provincias: València/Valencia
Fecha de Construcción.....: 29 de junio de 1987
Pilar sin centrado forzado...: de alto, de diámetro.
Último cuerpo.....: de alto, de ancho.
Total cuerpos.....: de de alto.

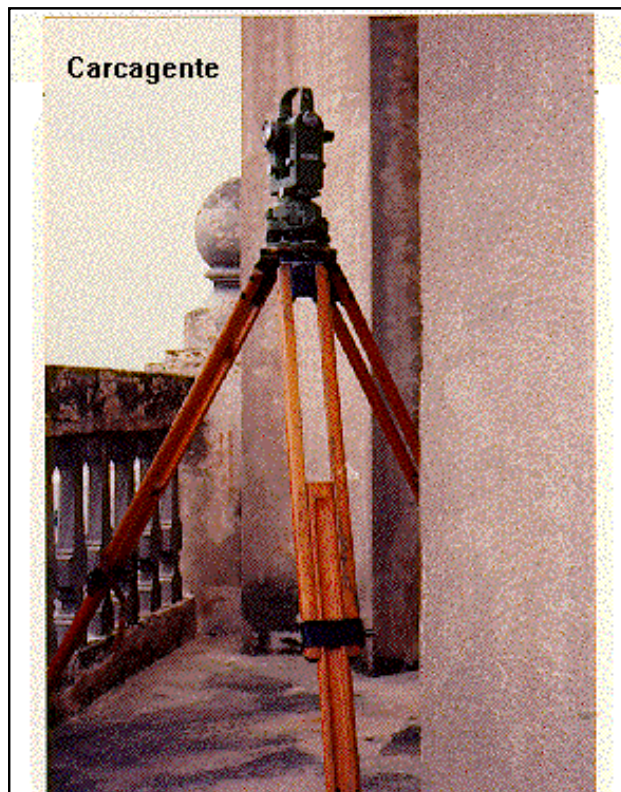
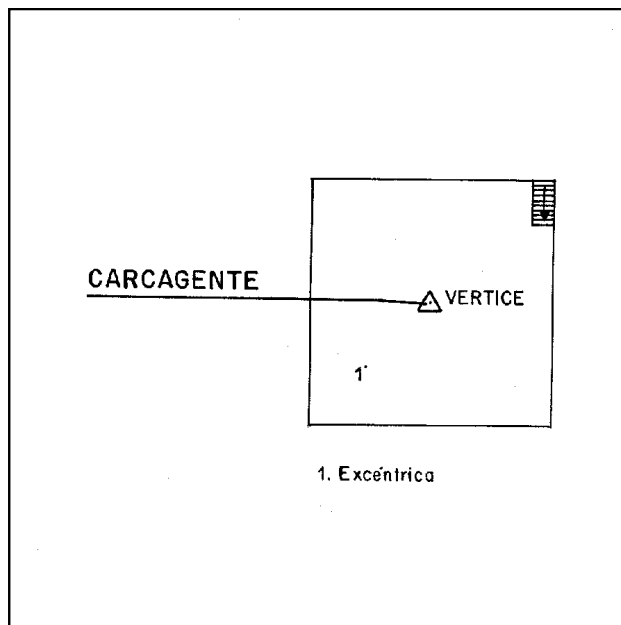
Situado en la torre de la Iglesia Parroquial de Nuestra Señora de la Asunción, coincide exactamente con el centro de la espadaña.

Desde la Iglesia, por una escalera de caracol que conduce a lo alto de la torre.

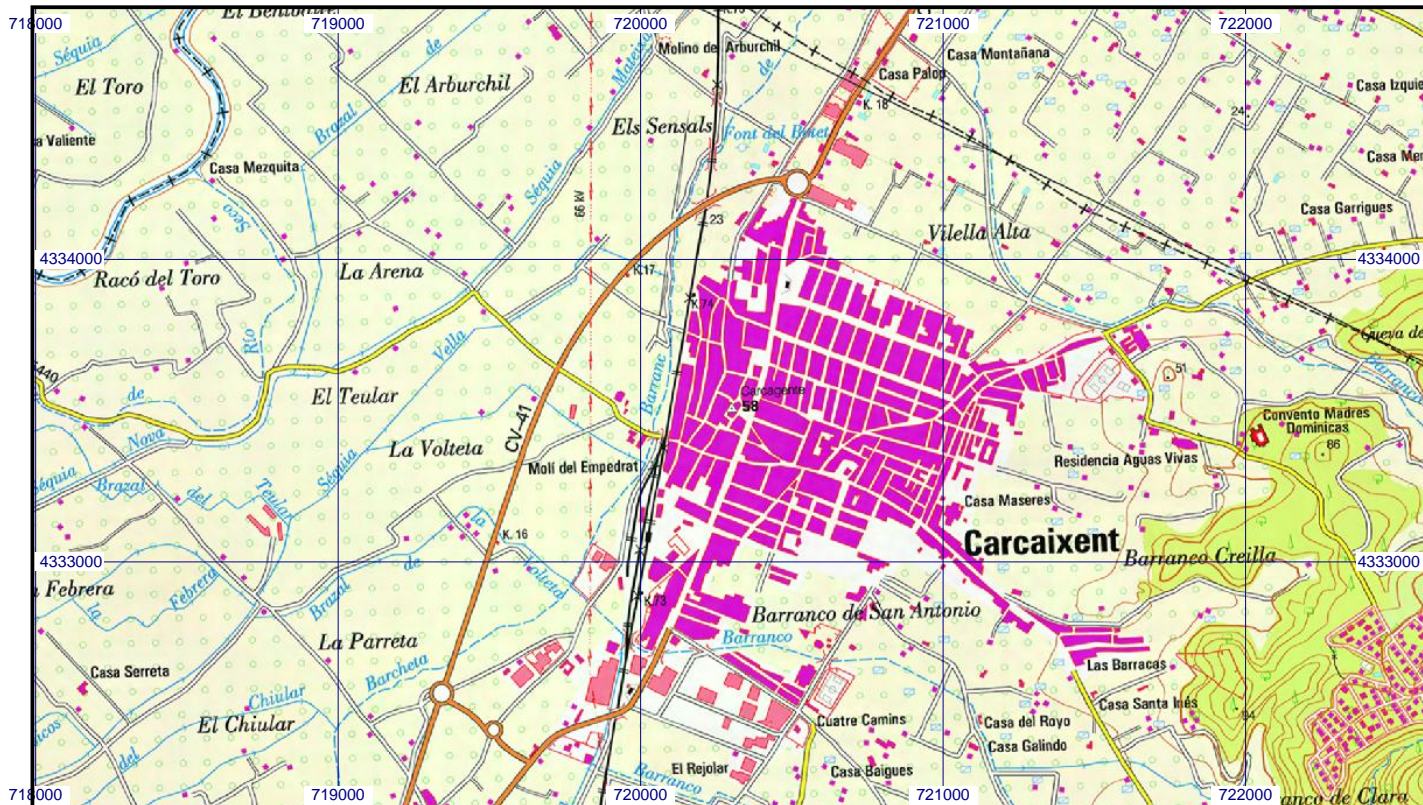
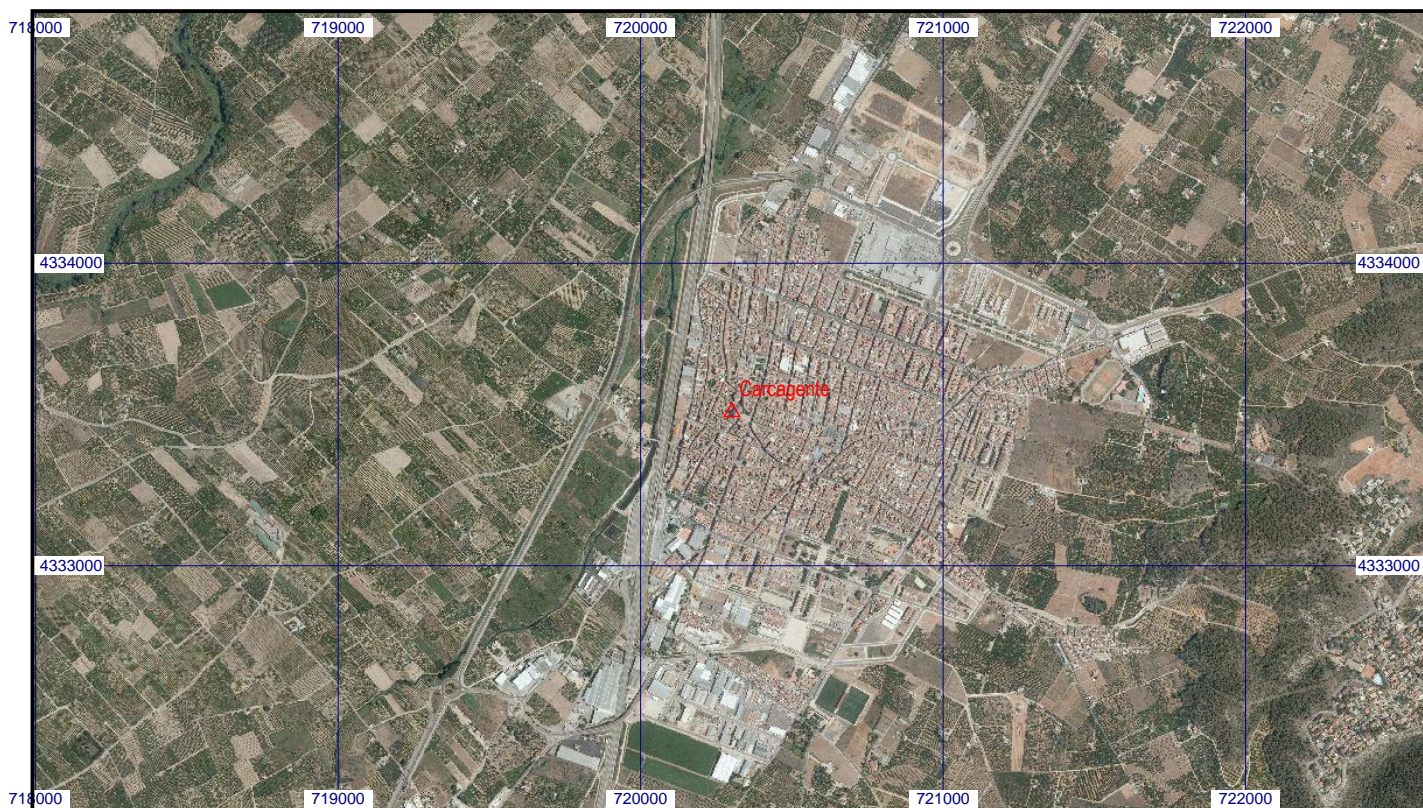
Cartografía de situación

Escala 1:25.000

Coordenadas ETRS89. Huso 30
