Reseña Vértice Geodésico

Número.....: 77066
Nombre.....: Raya
Municipios: Alzira
Provincias: València/Valencia
Fecha de Construcción.....: 11 de diciembre de 1987
Pilar sin centrado forzado...: 1,20 m de alto, 0,30 m de diámetro.
Último cuerpo.....: 0,20 m de alto, 1,00 m de ancho.
Total cuerpos.....: 1 de 0,20 m de alto.

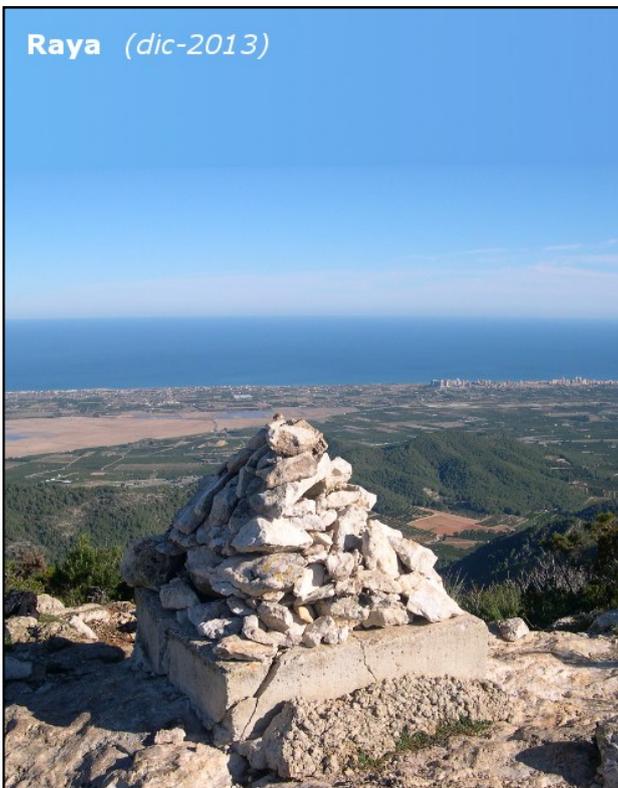
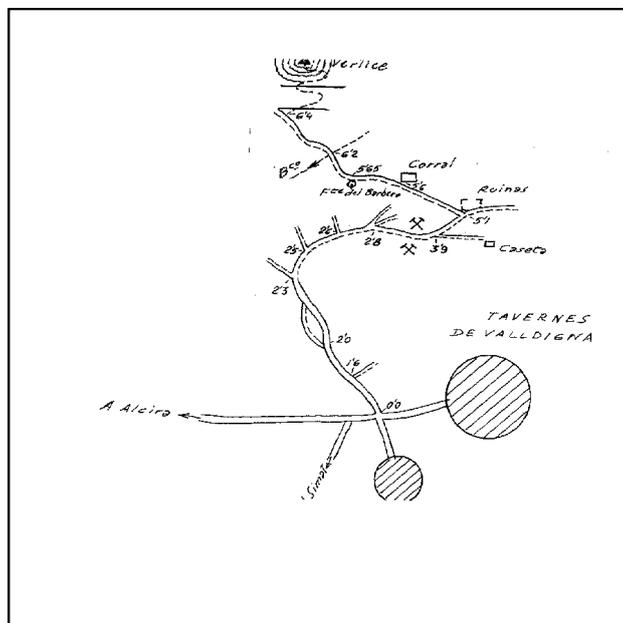
Situado en lo alto del pico que se halla en el sitio denominado "Raya de los Cuatro Términos".

Estado: 30 de diciembre de 2013

Pilar: **Destruído** Base: **Desperfectos**
 Informe del estado del Vértice: [InfoRG.pdf](#)
