**Reseña Vértice Geodésico** 10-may-2025

**Número.....: 78424**  
**Nombre.....: Arzollar**  
**Municipios: Corral de Calatrava**  
**Provincias: Ciudad Real**  
**Fecha de Construcción.....: 21 de junio de 1990**  
**Pilar sin centrado forzado...: 1,20 m de alto, 0,30 m de diámetro.**  
**Último cuerpo.....: 0,50 m de alto, 1,00 m de ancho.**  
**Total cuerpos.....: 1 de 0,50 m de alto.**

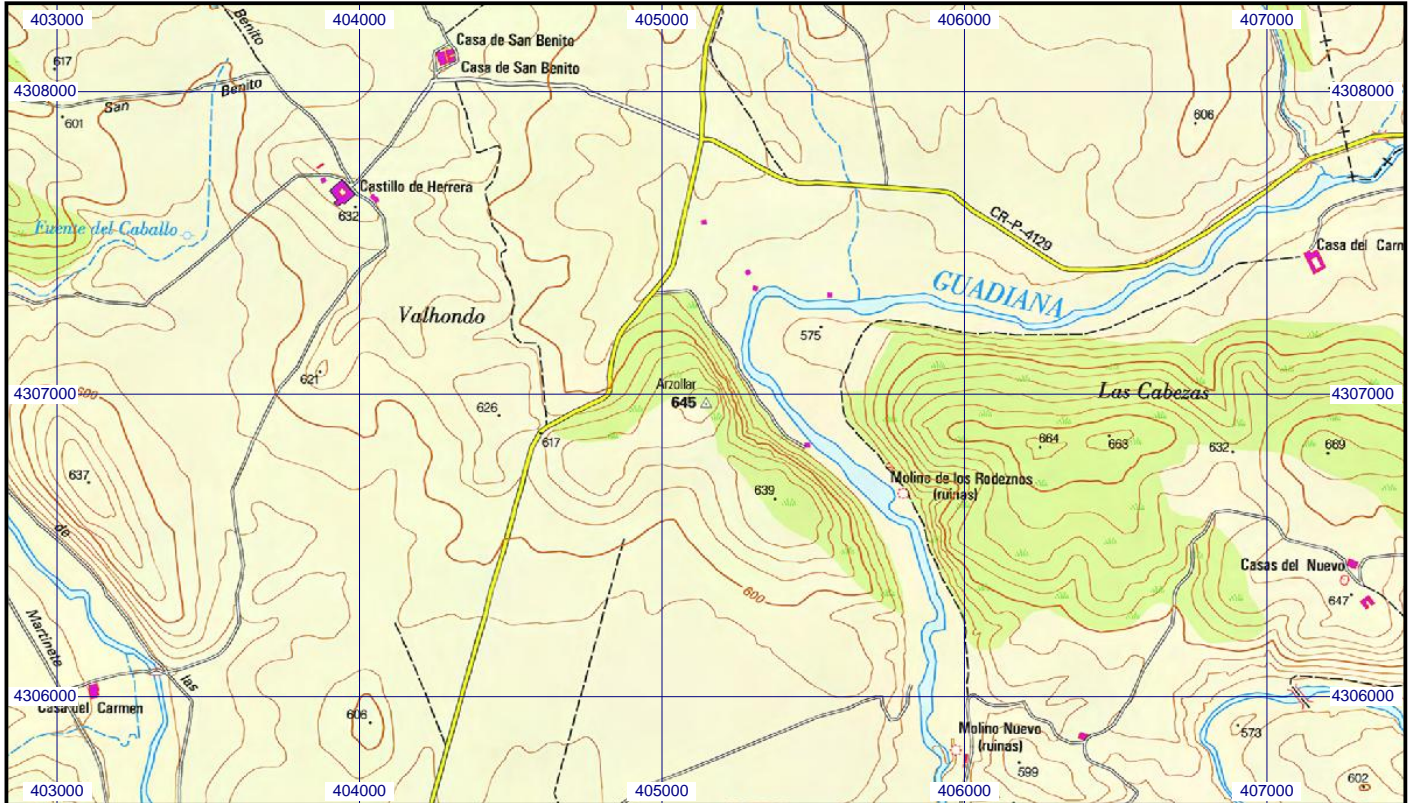
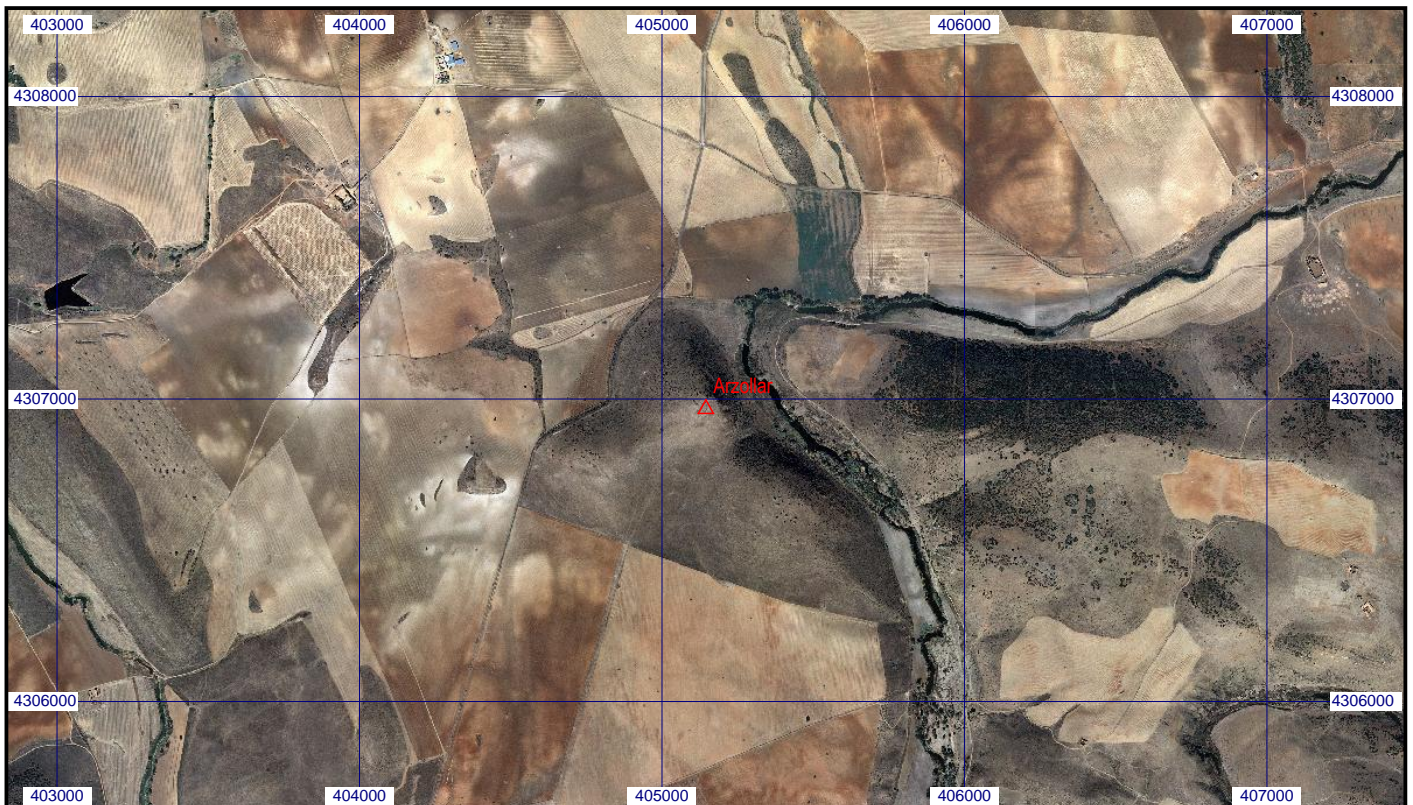
Cartografía de situación

Escala 1:25.000

078424 Arzollar

Coordenadas ETRS89. Huso 30
