Reseña Vértice Geodésico

Número.....: 79463
Nombre.....: Egea
Municipios: Aiello de Malferit
Provincias: València/Valencia
Fecha de Construcción.....: 25 de mayo de 1987
Pilar sin centrado forzado...: 1,20 m de alto, 0,30 m de diámetro.
Último cuerpo.....: 0,55 m de alto, 1,00 m de ancho.
Total cuerpos.....: 1 de 0,55 m de alto.

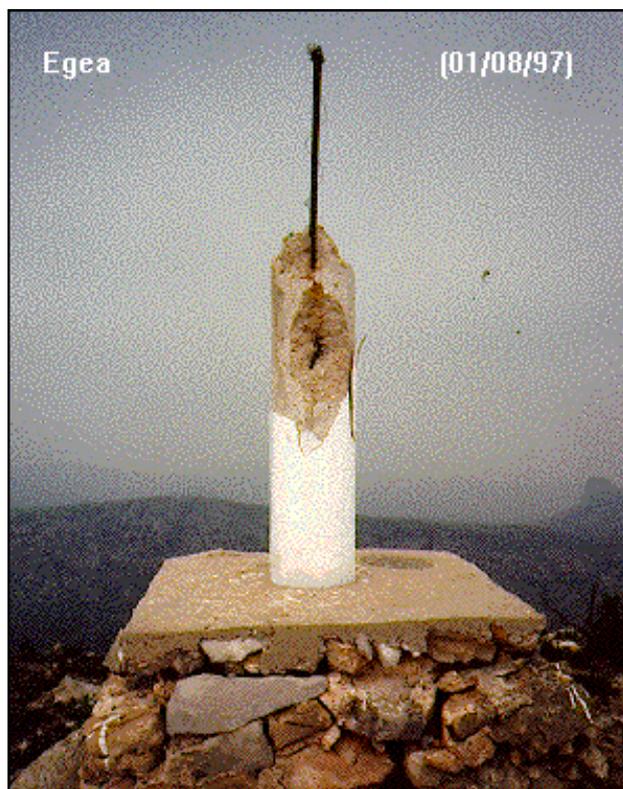
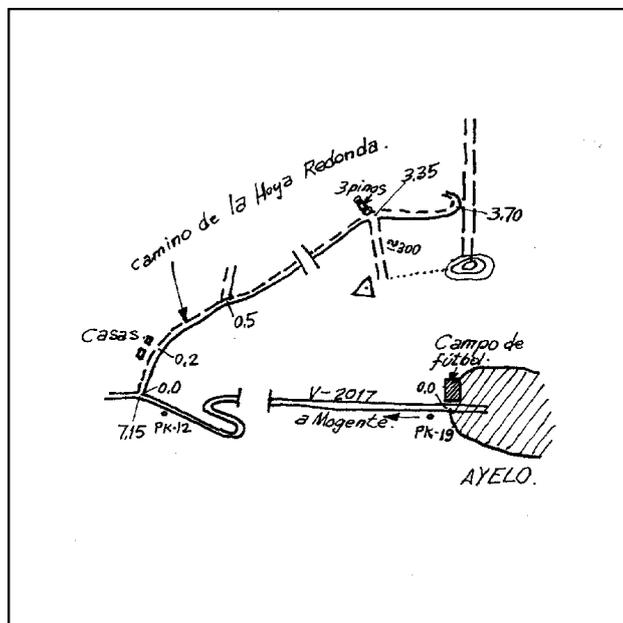
Fotografía de 1/08/97.
Vértice observado con GPS.

Pilar: No estacionable
Informe del estado del vértice: [InfoRG.pdf](#)

Base: Desperfectos
