## Reseña Vértice Geodésico

Número.....: **79501**  
Nombre.....: **Palomar**  
Municipios: **el Palomar**  
Provincias: **València/Valencia**  
Fecha de Construcción.....: **17 de diciembre de 1987**  
Pilar sin centrado forzado...: **1,43 m de alto, 0,25 m de diámetro.**  
Último cuerpo.....: **0,08 m de alto, 0,70 m de ancho.**  
Total cuerpos.....: **1 de 0,08 m de alto.**

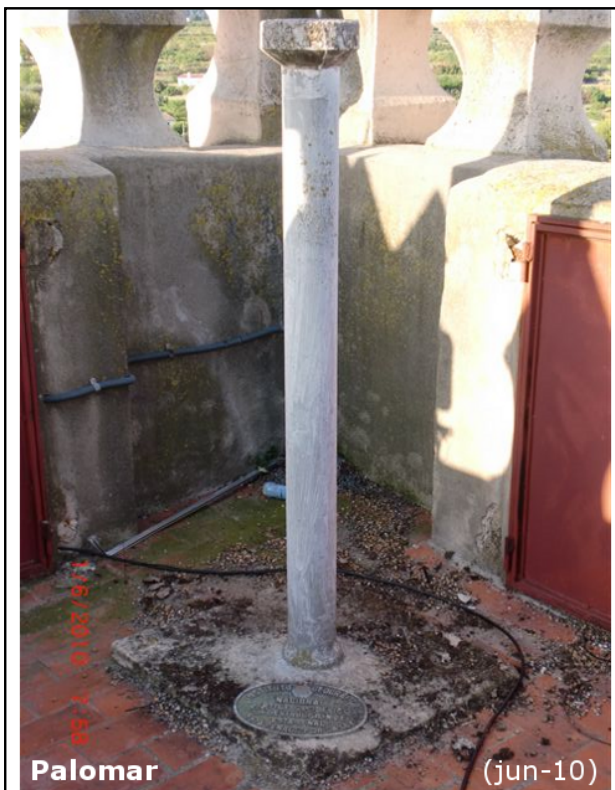
Situado en la terraza de la torre de la Iglesia Parroquial de Palomar.

Por la Iglesia se accede a la torre y de allí a lo alto de la terraza por una escalera de caracol. El último tramo, desde las campanas a la terraza, se hará por una escalera de hierro.
