Reseña Vértice Geodésico 10-may-2025

Número.....: 80353
Nombre.....: Carretera de Alange 1993
Municipios: Almendralejo
Provincias: Badajoz
Fecha de Construcción.....: 16 de junio de 1993
Pilar con centrado forzado..: 1,20 m de alto, 0,30 m de diámetro.
Último cuerpo.....: 5,80 m de alto, 1,00 m de ancho.
Total cuerpos.....: 1 de 5,80 m de alto.

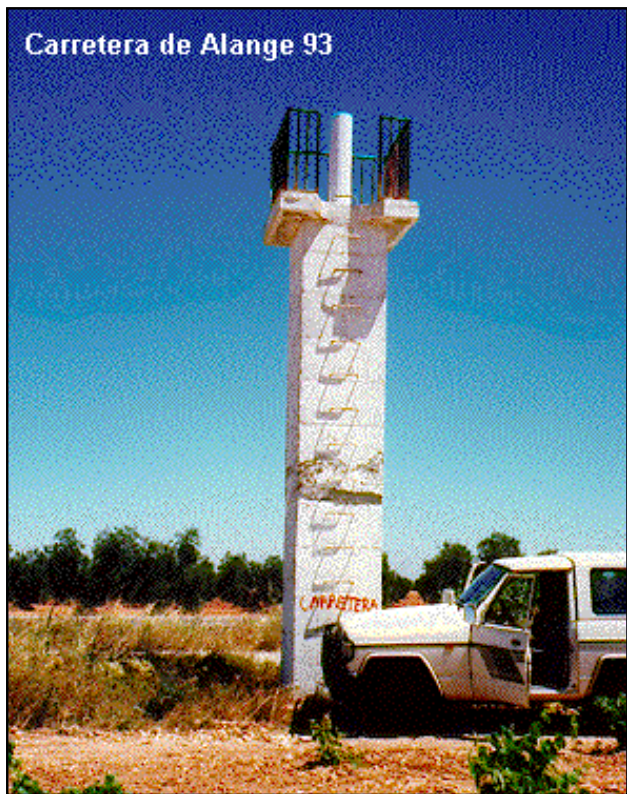
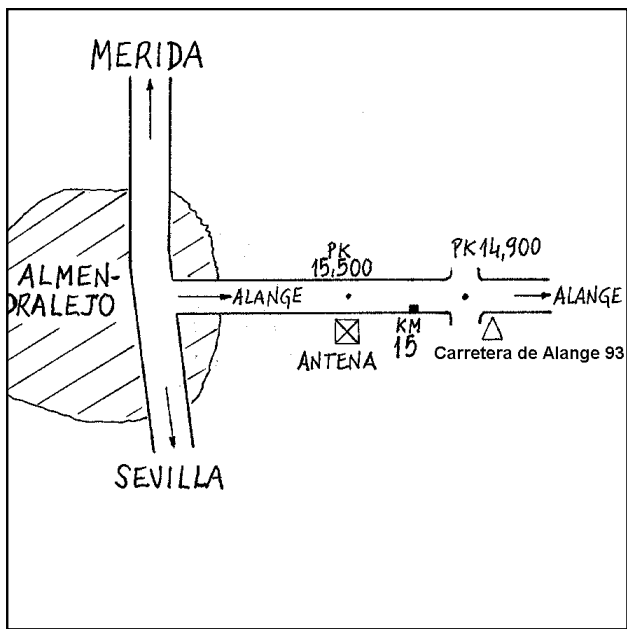
Observaciones:
 REGENTE. Coordenadas NO proceden de Bloque de compensación. Vértice destruido en las inmediaciones Carretera de Alange (803-52). Encima de la señal va una plataforma de de 1,65 m. x 1,65 m. x 0,20 m. con barandilla de hierro y encima el pilar. Vértice observado con GPS.
