Reseña Vértice Geodésico

Número.....: 80481
Nombre.....: Sierra Hermosa
Municipios: Oliva de Mérida
Provincias: Badajoz
Fecha de Construcción.....: 17 de marzo de 1977
Pilar sin centrado forzado...: 1,20 m de alto, 0,30 m de diámetro.
Último cuerpo.....: 0,10 m de alto, 1,00 m de ancho.
Total cuerpos.....: 1 de 0,10 m de alto.

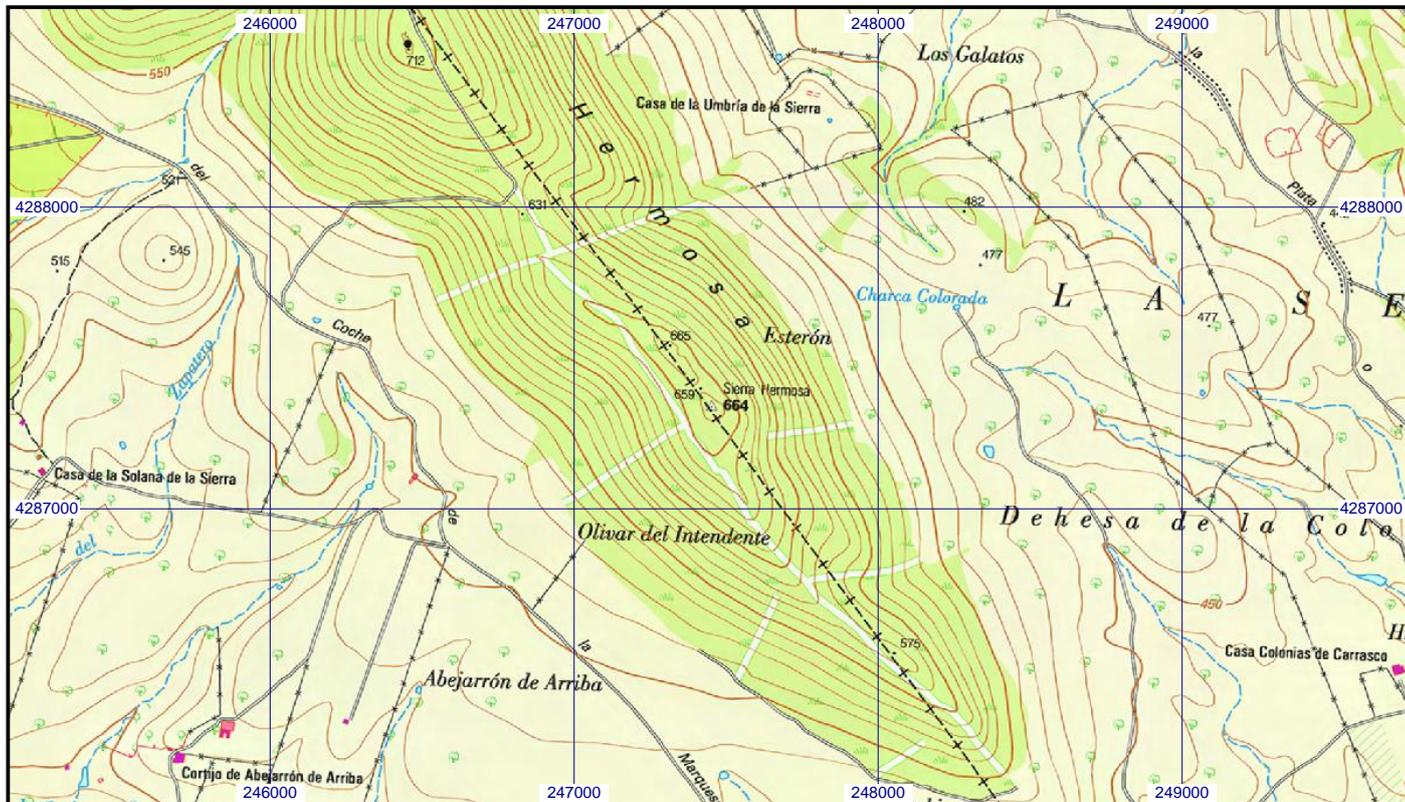
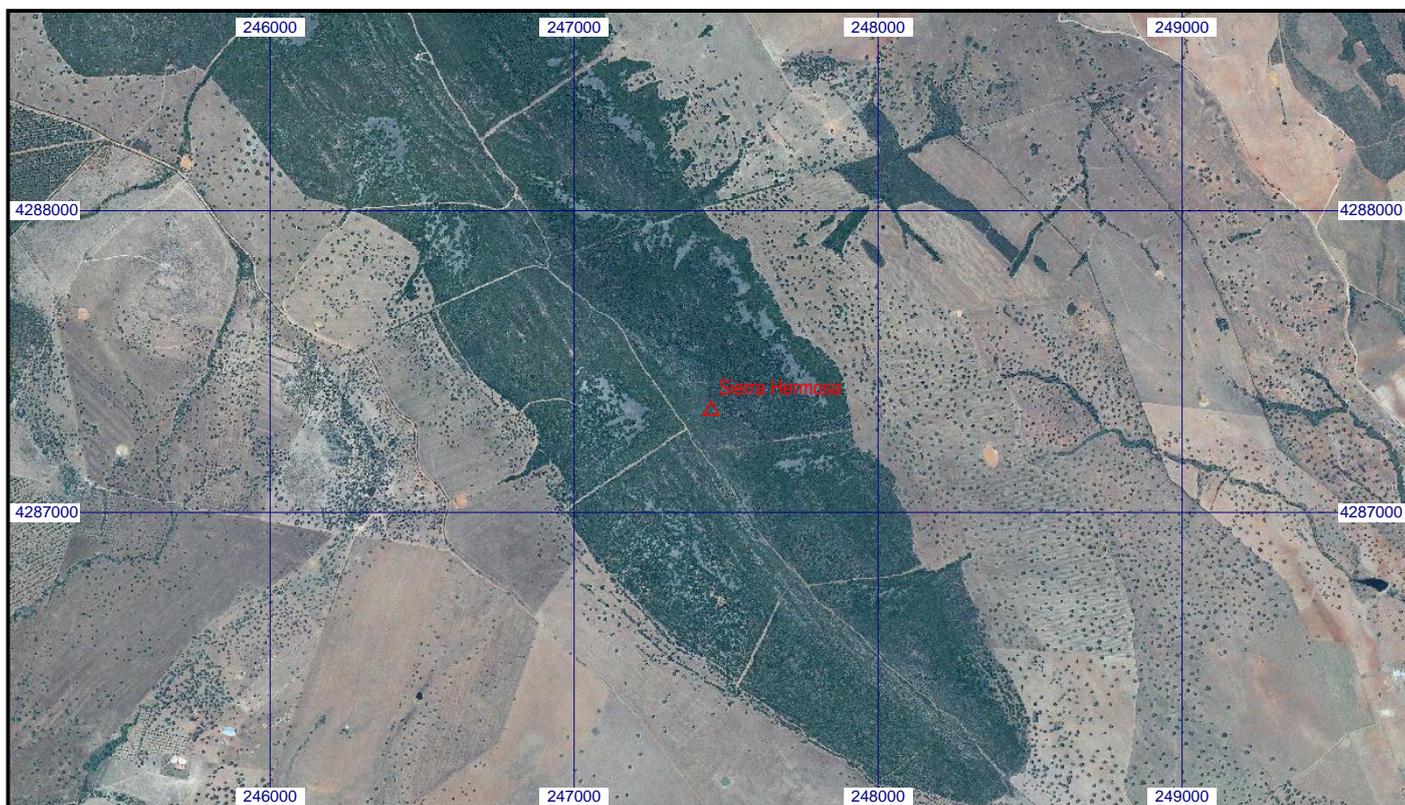
080481 Sierra Hermosa

Cartografía de situación

Escala 1:25.000

Coordenadas ETRS89. Huso 30
