Reseña Vértice Geodésico

Número.....: 80644
Nombre.....: Cabezas
Municipios: Castuera; Cabeza del Buey
Provincias: Badajoz
Fecha de Construcción.....: 03 de julio de 1974
Pilar sin centrado forzado...: 1,20 m de alto, 0,36 m de diámetro.
Último cuerpo.....: 1,20 m de alto, 1,00 m de ancho.
Total cuerpos.....: 1 de 1,20 m de alto.

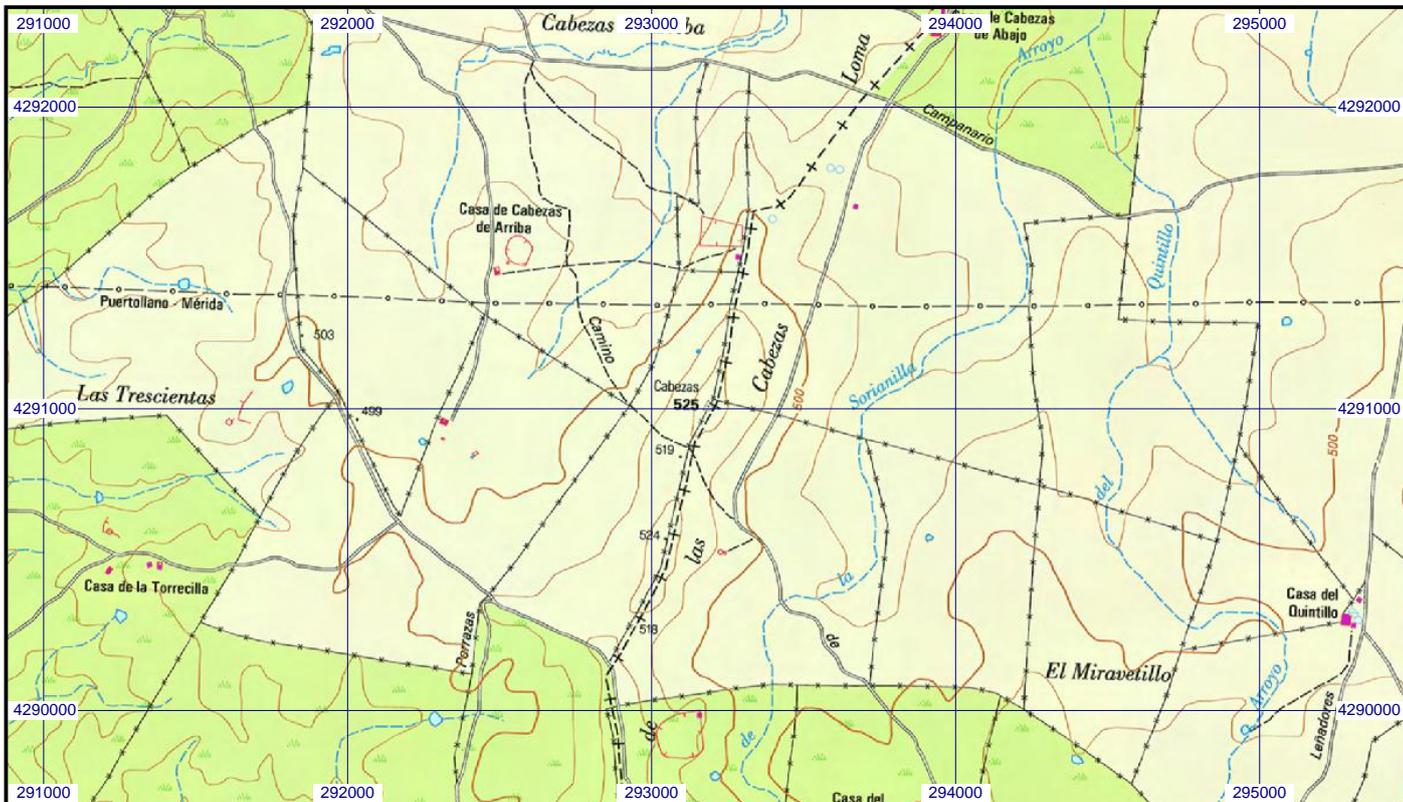
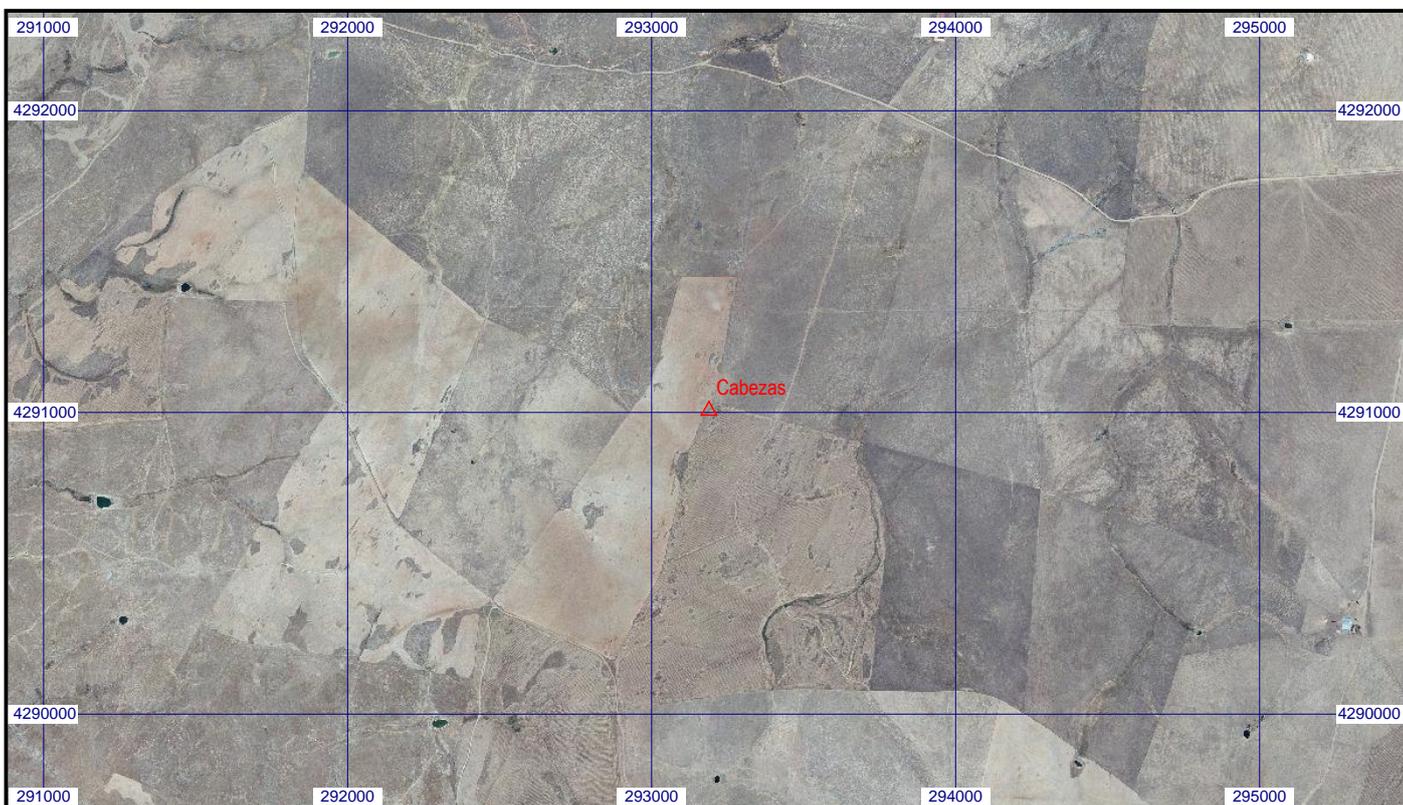
080644 Cabezas

Cartografía de situación

Escala 1:25.000

Coordenadas ETRS89. Huso 30
