Reseña Vértice Geodésico 10-may-2025

Número.....: 80679
Nombre.....: Naranjo
Municipios: Cabeza del Buey
Provincias: Badajoz
Fecha de Construcción.....: 05 de julio de 1974
Pilar sin centrado forzado...: 1,20 m de alto, 0,36 m de diámetro.
Último cuerpo.....: 1,20 m de alto, 1,00 m de ancho.
Total cuerpos.....: 1 de 1,20 m de alto.

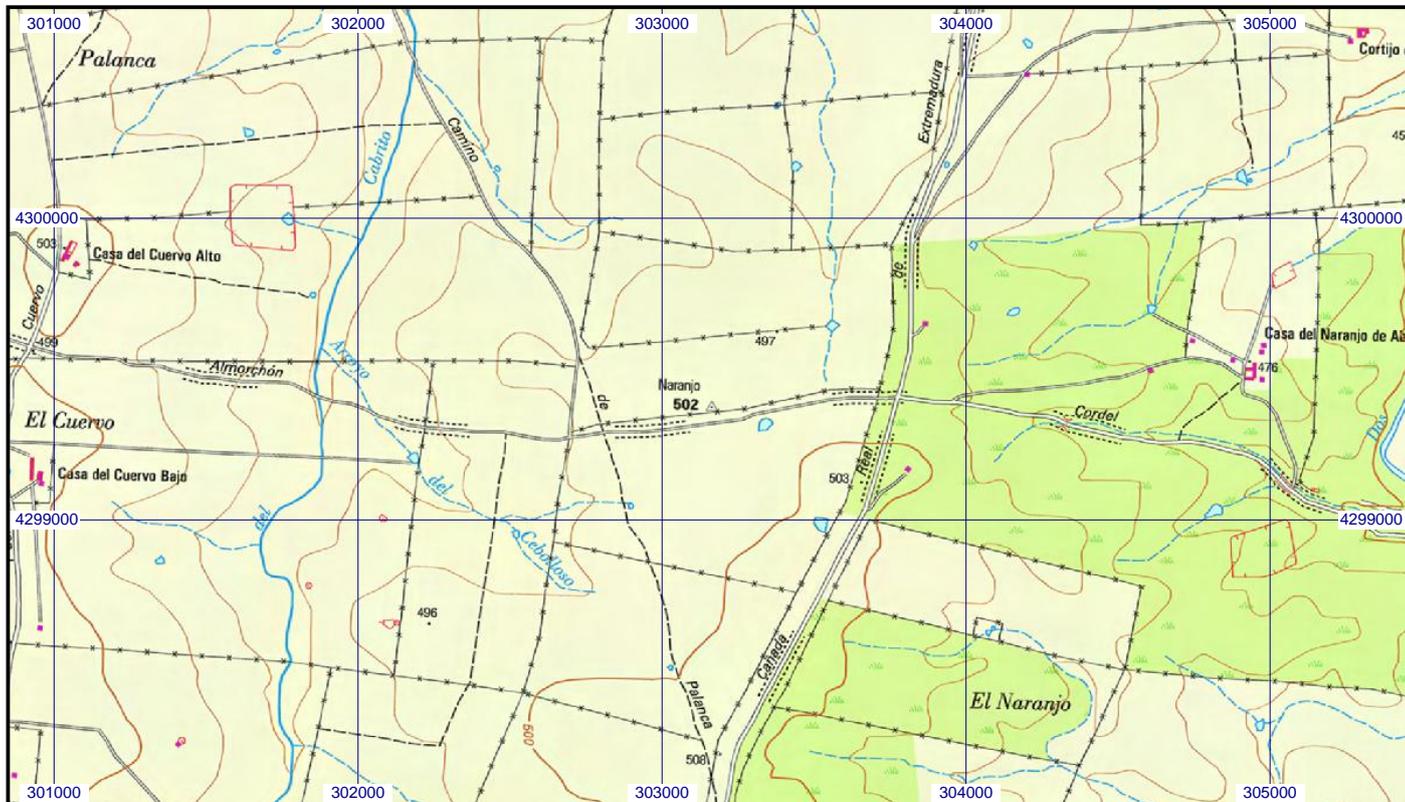
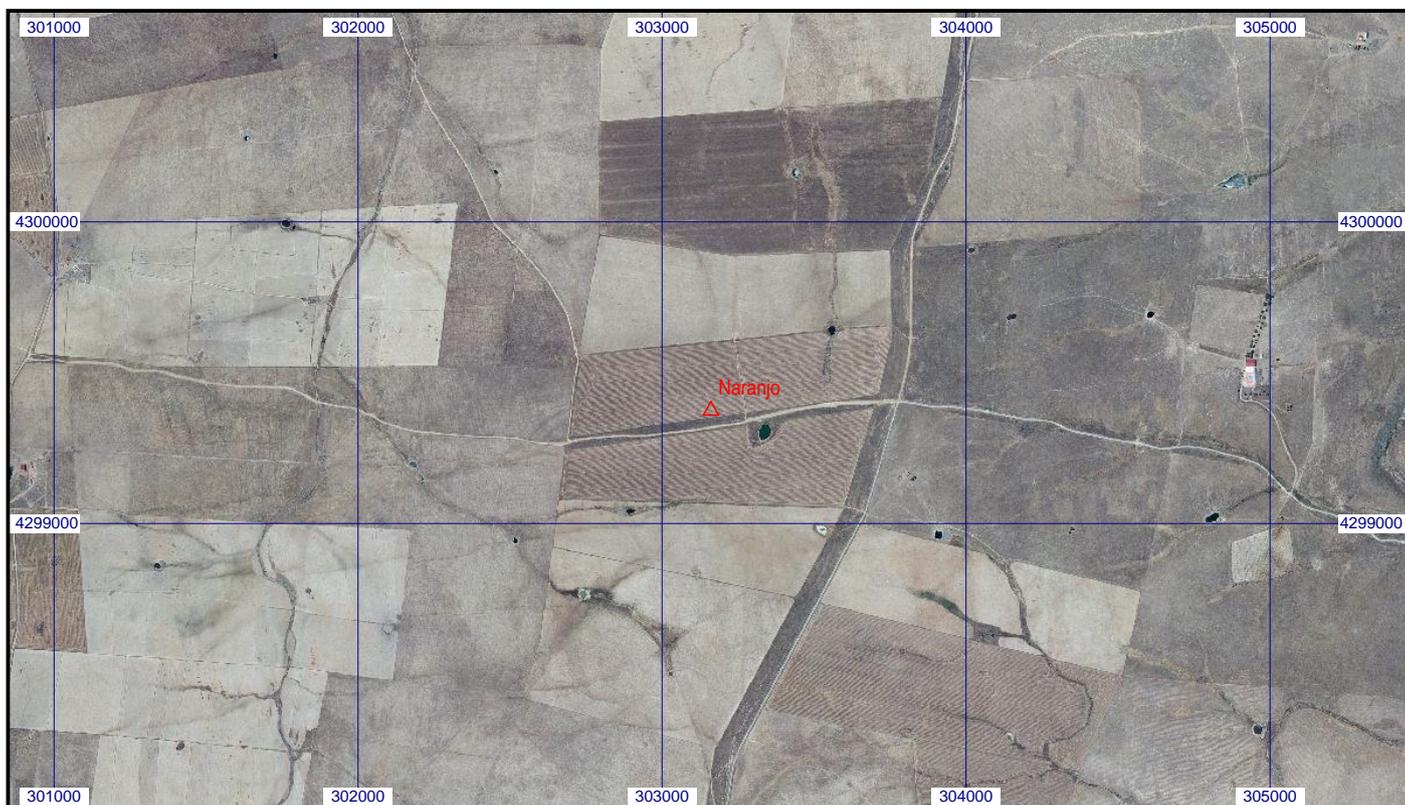
Cartografía de situación

Escala 1:25.000

Coordenadas ETRS89. Huso 30
