Reseña Vértice Geodésico 10-may-2025

Número.....: 81318
Nombre.....: Mariquita
Municipios: Alhambra
Provincias: Ciudad Real
Fecha de Construcción.....: 15 de octubre de 1990
Pilar sin centrado forzado...: 1,20 m de alto, 0,30 m de diámetro.
Último cuerpo.....: 2,00 m de alto, 1,00 m de ancho.
Total cuerpos.....: 1 de 2,00 m de alto.

081318 Mariquita

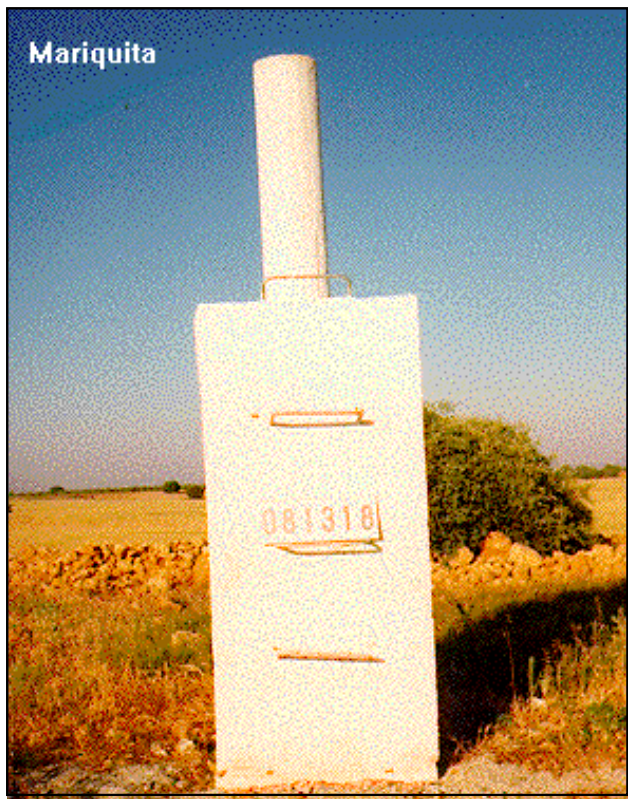
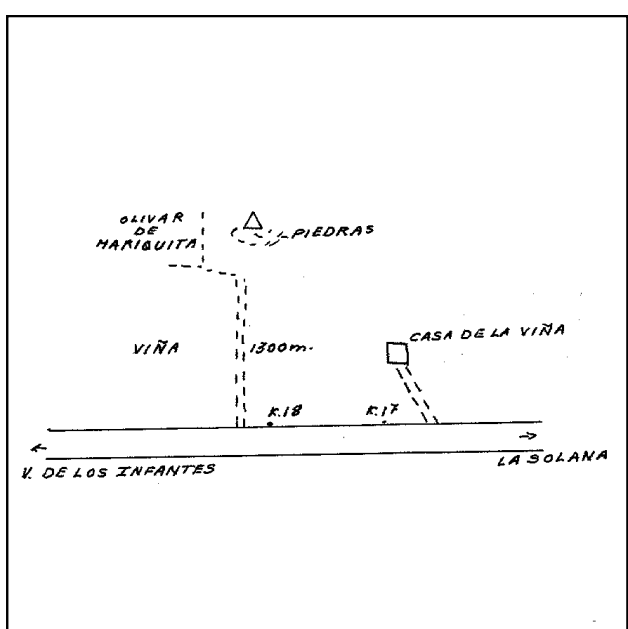
Situación:
 Situado en un montón de piedras, en lo más elevado de un promontorio y cerca de un olivar conocido como "Olivar de Mariquita".
