Reseña Vértice Geodésico 10-may-2025

Número.....: 81435
Nombre.....: Loma Calero
Municipios: Villanueva de la Fuente
Provincias: Ciudad Real
Fecha de Construcción.....: 22 de octubre de 1990
Pilar sin centrado forzado...: 1,20 m de alto, 0,30 m de diámetro.
Último cuerpo.....: 1,00 m de alto, 1,00 m de ancho.
Total cuerpos.....: 1 de 1,00 m de alto.

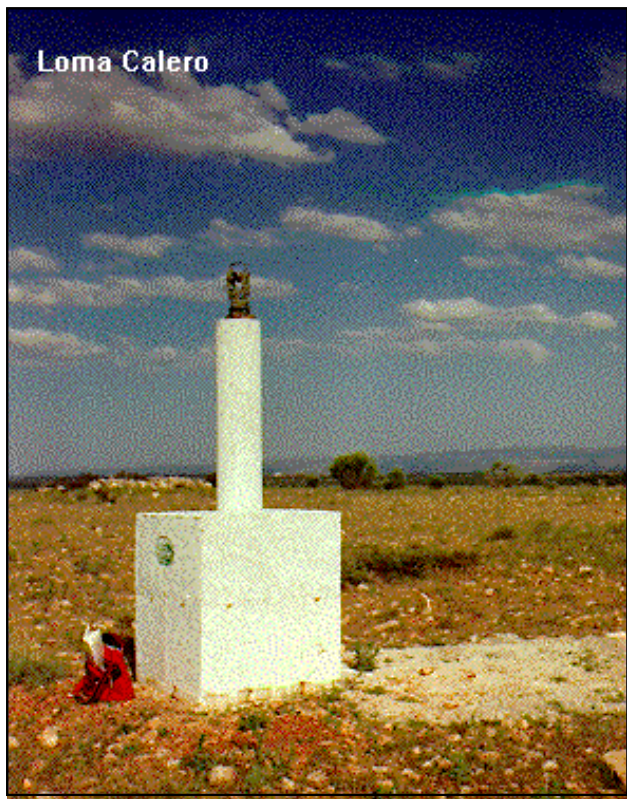
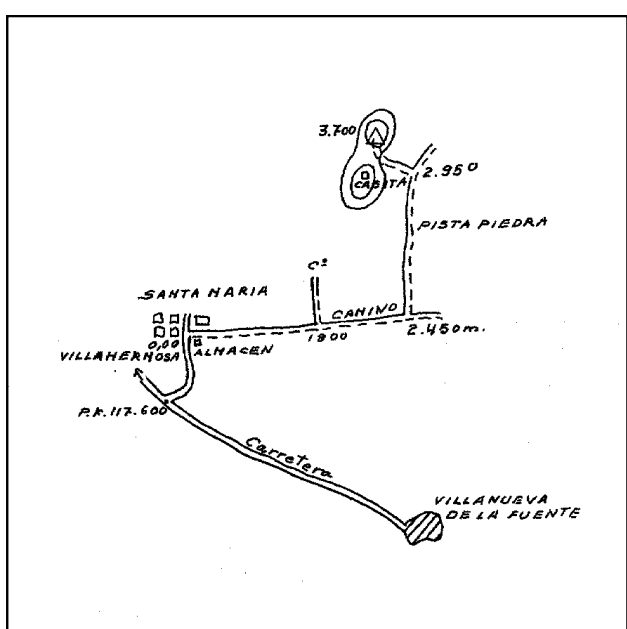
Situación:
Situado en la cima de una pequeña elevación sin vegetación.
