Reseña Vértice Geodésico 16-ago-2025

Número.....: 81755
Nombre.....: Bermejo
Municipios: Chinchilla de Monte-Aragón
Provincias: Albacete
Fecha de Construcción.....: 09 de julio de 1988
Pilar con centrado forzado..: 1,20 m de alto, 0,30 m de diámetro.
Último cuerpo.....: 1,00 m de alto, 1,00 m de ancho.
Total cuerpos.....: 1 de 1,00 m de alto.

Situación:
Situado en la loma Palomera, al S.E. de la pedanía de Pozo-Cañada.

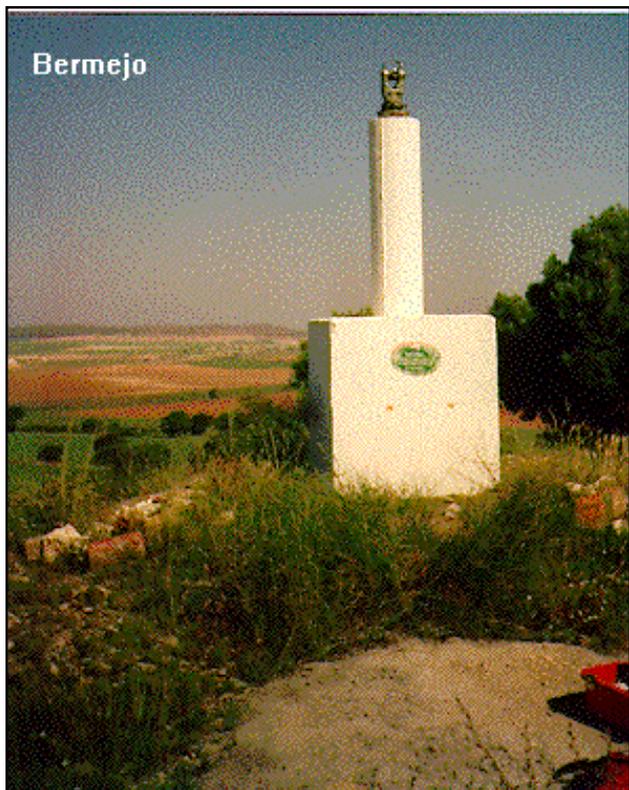
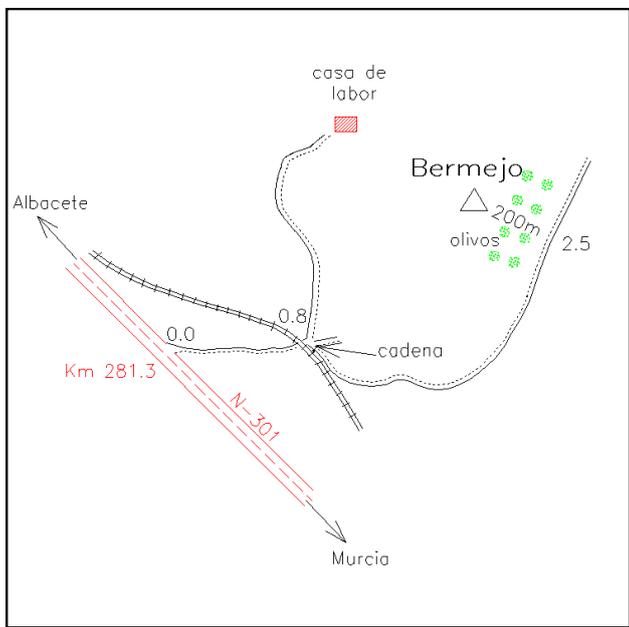
Acceso:
En el PK-281.3 de la carretera N-301 de Albacete a Murcia, sale un camino a la izquierda que se sigue. A los 0.8 Km tomamos a la derecha, habiendo pasado el ferrocarril, por un camino junto a él que tiene una cadena; se sigue por él hasta los 2.5 Km que se deja el coche. La señal se encuentra a la derecha a 200m. NOTA.- Pedir la llave de la cadena en la casa de labor que se especifica en el croquis.
