Reseña Vértice Geodésico 21-jun-2025

Número.....: 83034
Nombre.....: Hornachos
Municipios: Hornachos
Provincias: Badajoz
Fecha de Construcción.....: 12 de noviembre de 1974
Pilar sin centrado forzado...: 1,00 m de alto, 0,36 m de diámetro.
Último cuerpo.....: 0,50 m de alto, 3,70 m de ancho.
Total cuerpos.....: 1 de 0,50 m de alto.

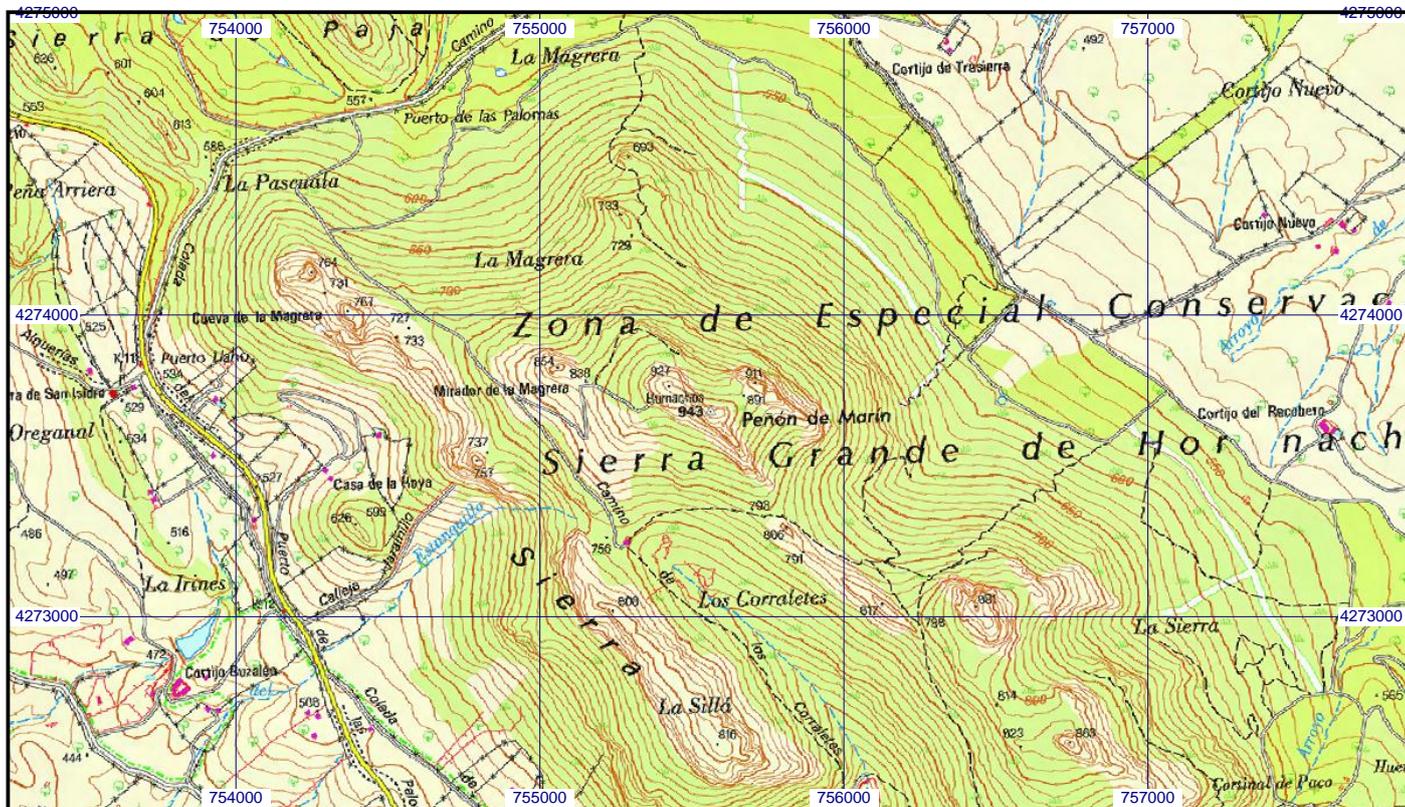
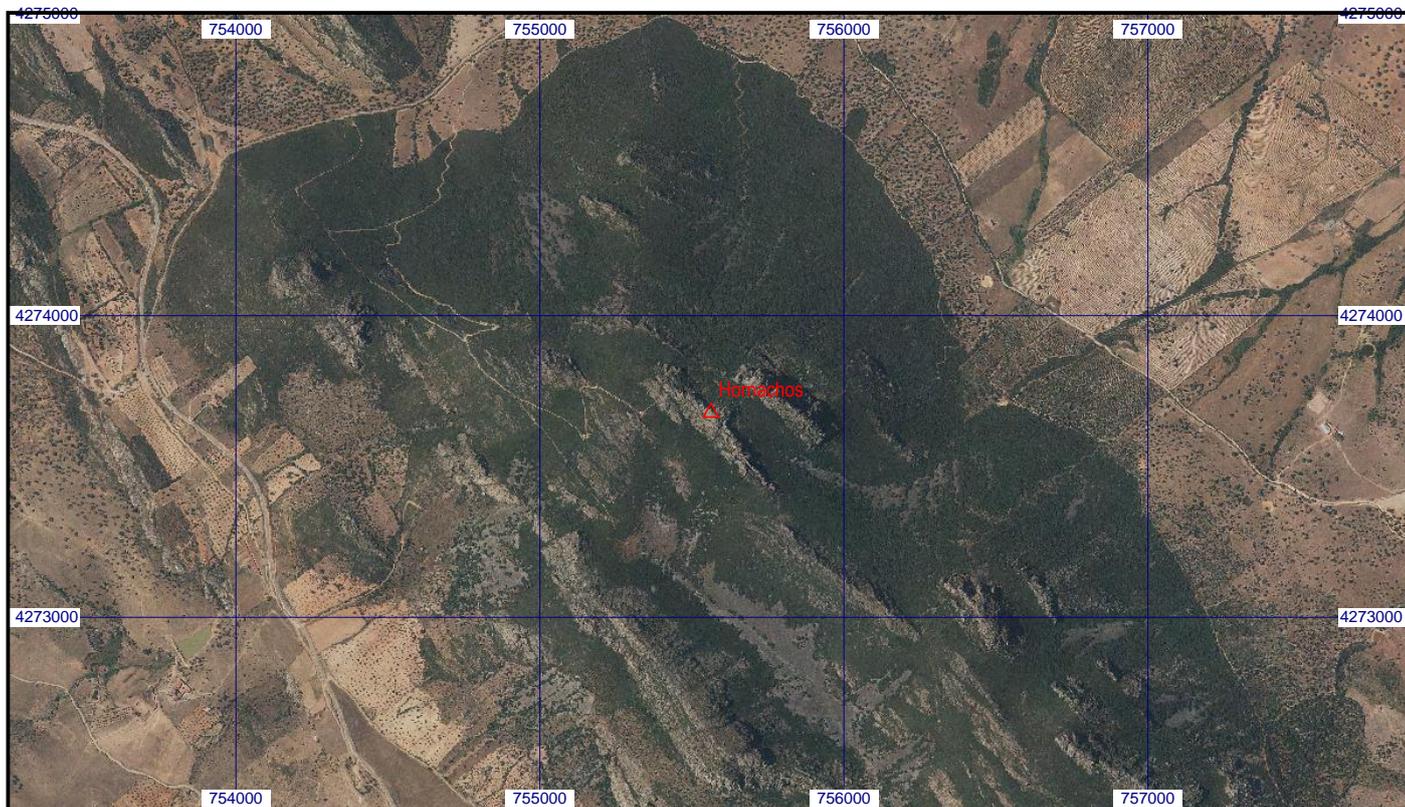
Cartografía de situación

Escala 1:25.000

083034 Hornachos

Coordenadas ETRS89. Huso 29
