## Reseña Vértice Geodésico

Número.....: **83149**  
Nombre.....: **Villaverde**  
Municipios: **Zalamea de la Serena**  
Provincias: **Badajoz**  
Fecha de Construcción.....: **02 de julio de 1974**  
Pilar sin centrado forzado...: **1,20 m de alto, 0,36 m de diámetro.**  
Último cuerpo.....: **1,50 m de alto, 1,00 m de ancho.**  
Total cuerpos.....: **1 de 1,50 m de alto.**

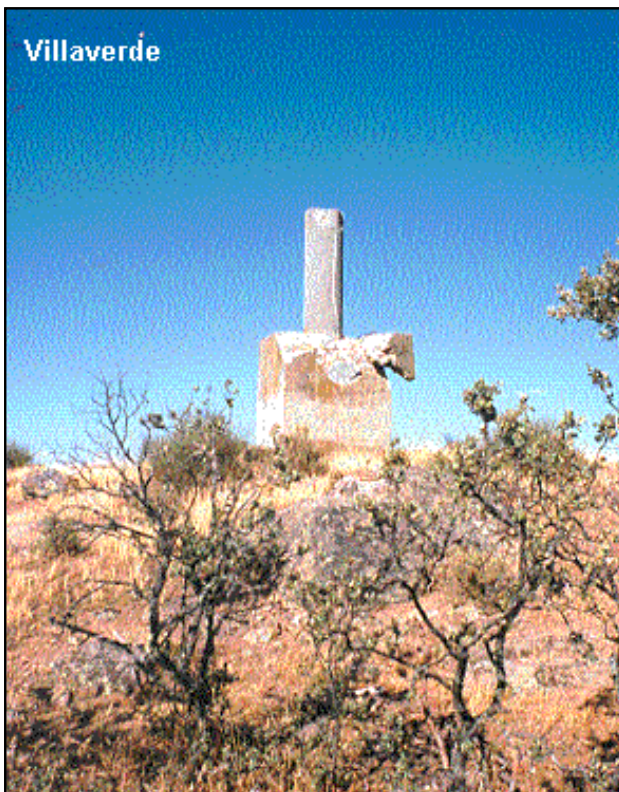
Villaverde

Pilar: Deteriorado  
Informe del estado del Vértice: [InfoRG.pdf](#)

Base: Desperfectos
