# Red de Infraestructuras Geodésicas

# Reseña Vértice Geodésico

Número....: 85675 Nombre....: Madroño

Municipios: Granja de Torrehermosa

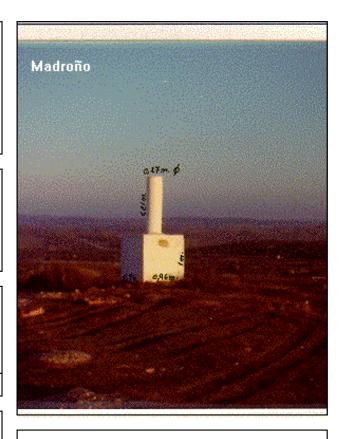
Pilar sin centrado forzado..: 1,20~m de alto, 0,27~m de diámetro. Último cuerpo.....: 1,00~m de alto, 0,96~m de ancho.

Situado en la parte más alta del cerro Madroño, en terreno de rocas y a unos 500 m. al N. de la casa Dehesa del Madroño.
