**Reseña Vértice Geodésico** 10-may-2025

**Número.....: 87626**  
**Nombre.....: Burreros**  
**Municipios: Valencia del Ventoso**  
**Provincias: Badajoz**  
**Fecha de Construcción.....: 23 de octubre de 1974**  
**Pilar sin centrado forzado...: 1,17 m de alto, 0,30 m de diámetro.**  
**Último cuerpo.....: 2,00 m de alto, 1,00 m de ancho.**  
**Total cuerpos.....: 1 de 2,00 m de alto.**

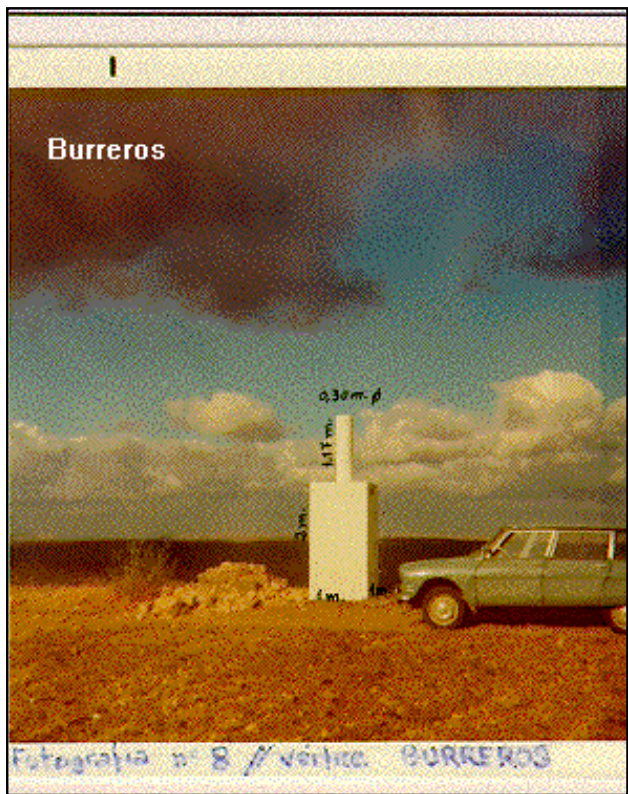
**Situación:**  
 Situado en la parte más alta del lugar conocido por Los Burreros, en terreno de labor, sobre la linde de dos fincas y al borde del camino.

**Acceso:**  
 Desde Valencia del Ventoso, por el camino de Los Burreros, que va en dirección E., a 1.500 m. se cruza el F.C. por un pequeño puente y 500 m. después, siguiendo el mismo camino, se llega al vértice, visible bastante antes de llegar. Sobre la cara E. de la base, que es la que tiene la placa y los pates, se ha colocado un clavo de nivelación, NGN-808, a una altura de 0,51 m.
