Reseña Vértice Geodésico 10-may-2025

Número.....: 87807
Nombre.....: Cerro Pelado
Municipios: Berlanga
Provincias: Badajoz
Fecha de Construcción.....: 17 de julio de 1974
Pilar sin centrado forzado...: 1,20 m de alto, 0,27 m de diámetro.
Último cuerpo.....: 1,00 m de alto, 1,45 m de ancho.
Total cuerpos.....: 1 de 1,00 m de alto.

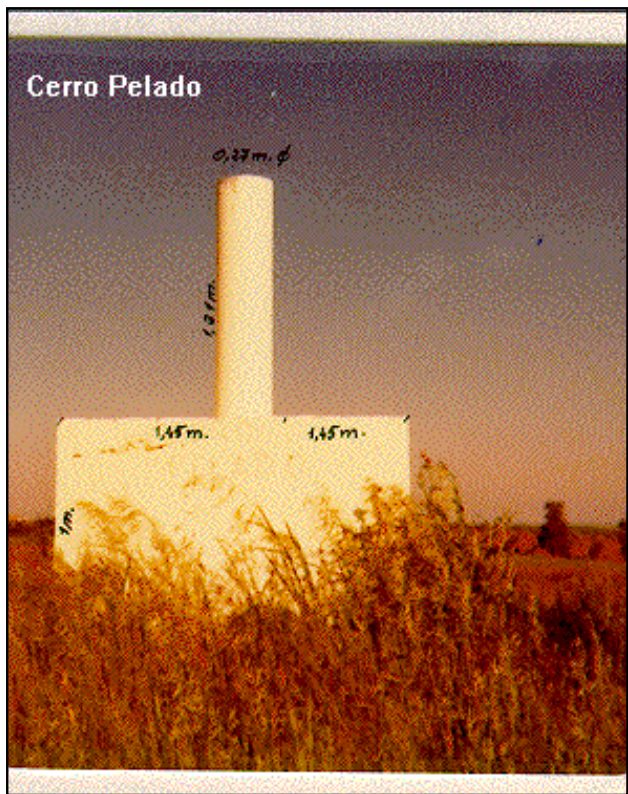
Situación:
Situado en lo más alto de la loma de Cerro Pelado, en terreno de labor.
