**Reseña Vértice Geodésico**

**Número.....: 87855**  
**Nombre.....: Castillo Miramonte**  
**Municipios: Azuaga**  
**Provincias: Badajoz**  
**Fecha de Construcción.....: 01 de julio de 1974**  
**Pilar sin centrado forzado...: 1,20 m de alto, 0,33 m de diámetro.**  
**Último cuerpo.....: 0,23 m de alto, 1,00 m de ancho.**  
**Total cuerpos.....: 1 de 0,23 m de alto.**

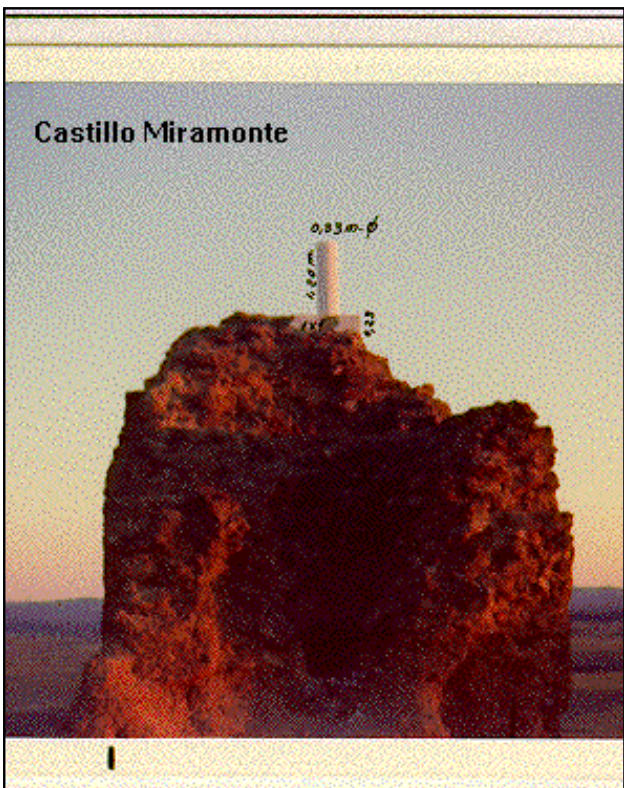
Situado en las ruinas del Castillo de Miramonte, en la parte alta de la torre más baja de las dos existentes, que es la situada más al S.
