Reseña Vértice Geodésico

Número.....: 89323
Nombre.....: Depósito
Municipios: Crevillent
Provincias: Alacant/Alicante
Fecha de Construcción.....: 01 de julio de 1987
Pilar sin centrado forzado...: 1,20 m de alto, 0,30 m de diámetro.
Último cuerpo.....: 0,25 m de alto, 1,00 m de ancho.
Total cuerpos.....: 1 de 0,25 m de alto.

089323 Depósito

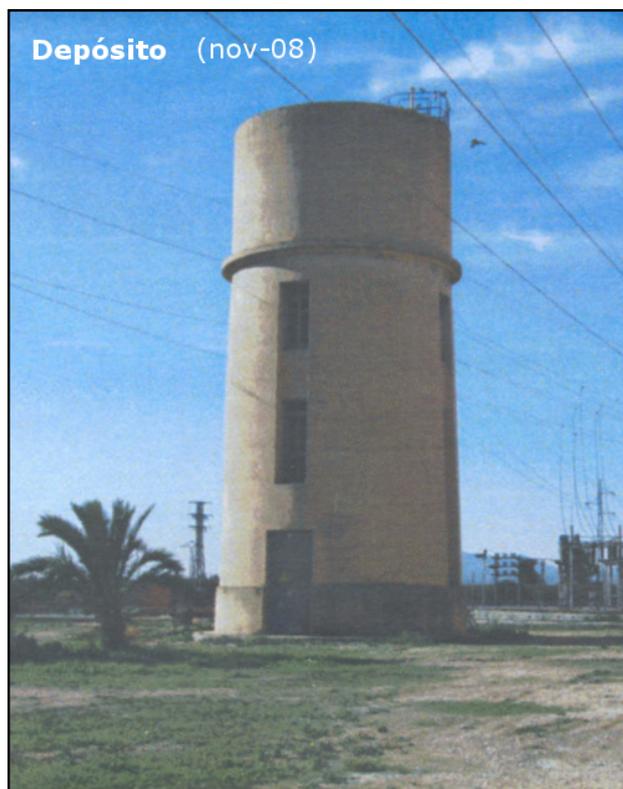
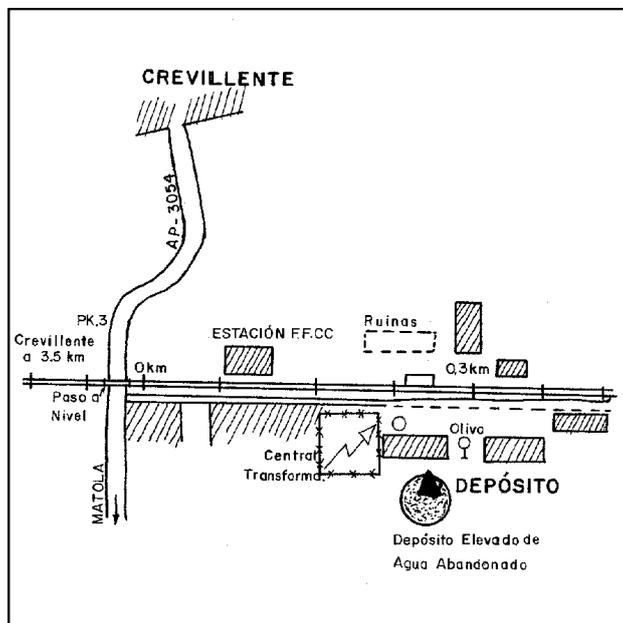
Situado en lo alto de un antiguo depósito de agua de forma circular, de 18 m. de altura, que era parte de la antigua Central Térmica de Crevillente y que está en la Estación del ferrocarril de Crevillente, junto a una central transformadora eléctrica.
