Reseña Vértice Geodésico

Número.....: 89327
Nombre.....: Castro
Municipios: Elx/Elche
Provincias: Alacant/Alicante
Fecha de Construcción.....: 01 de julio de 1987
Pilar sin centrado forzado...: 1,20 m de alto, 0,30 m de diámetro.
Último cuerpo.....: 1,50 m de alto, 1,00 m de ancho.
Total cuerpos.....: 1 de 1,50 m de alto.

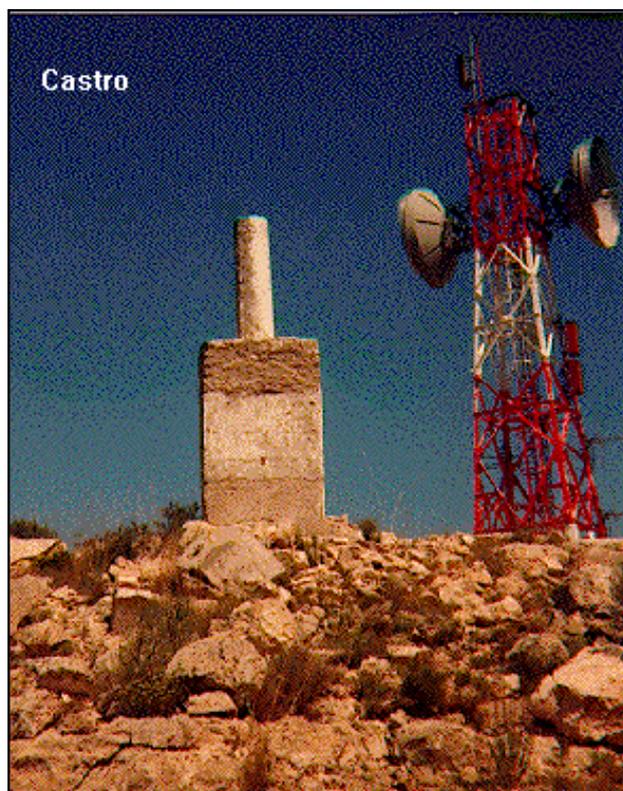
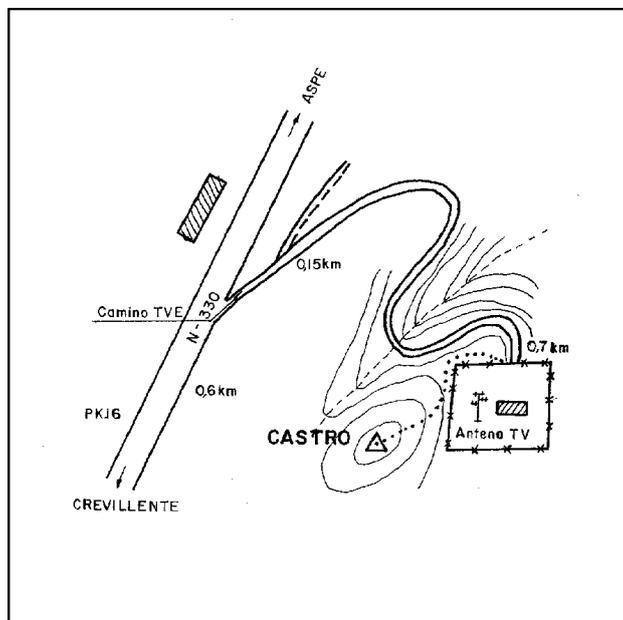
Se encuentra situado en el paraje del barranco de Barbasena, en el alto llamado Castro, junto a un repetidor de T.V.

Posible sombra de un repetidor.

Estado: 19 de abril de 2014
Pilar: Desperfectos
 Informe del estado del vértice: [InfoRG.pdf](#)

Base: Deteriorada

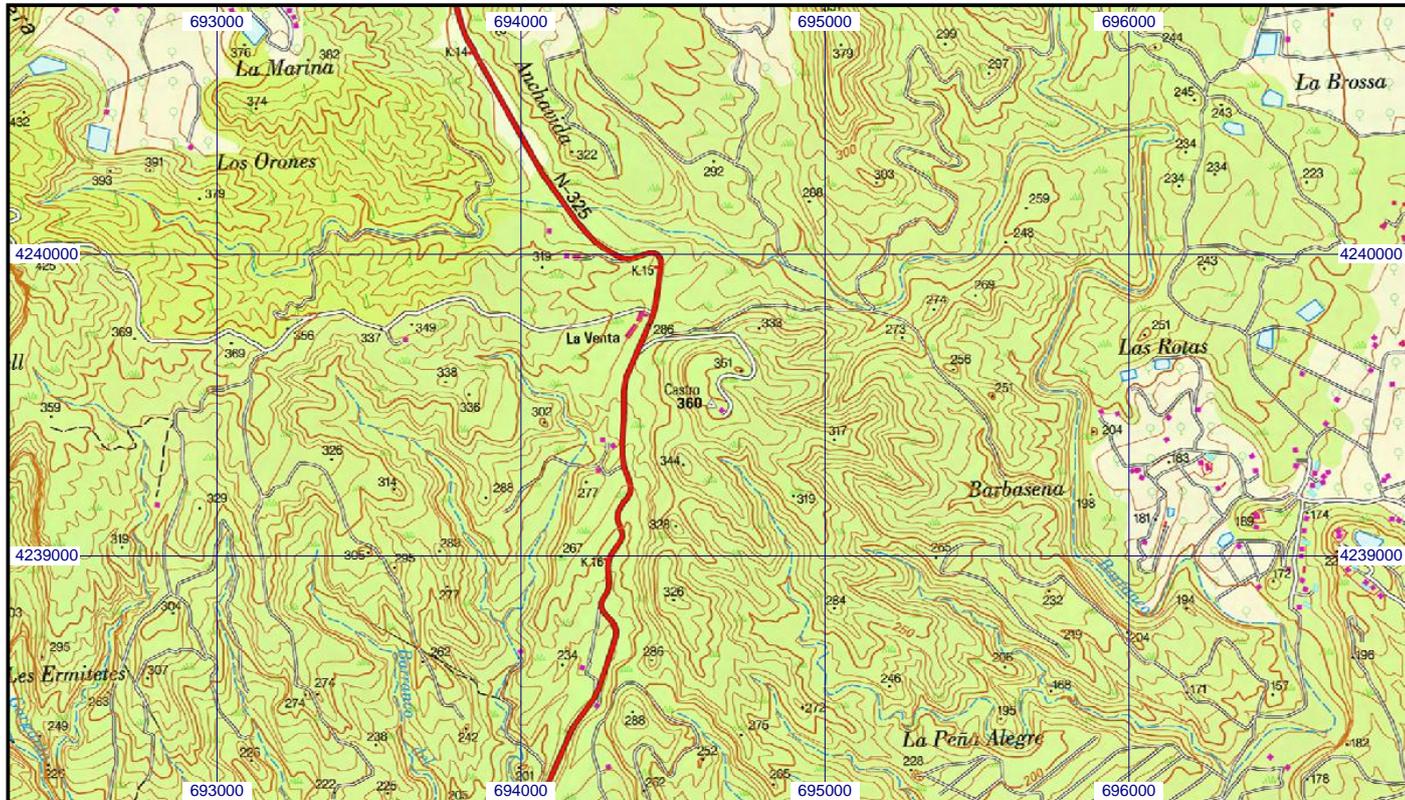
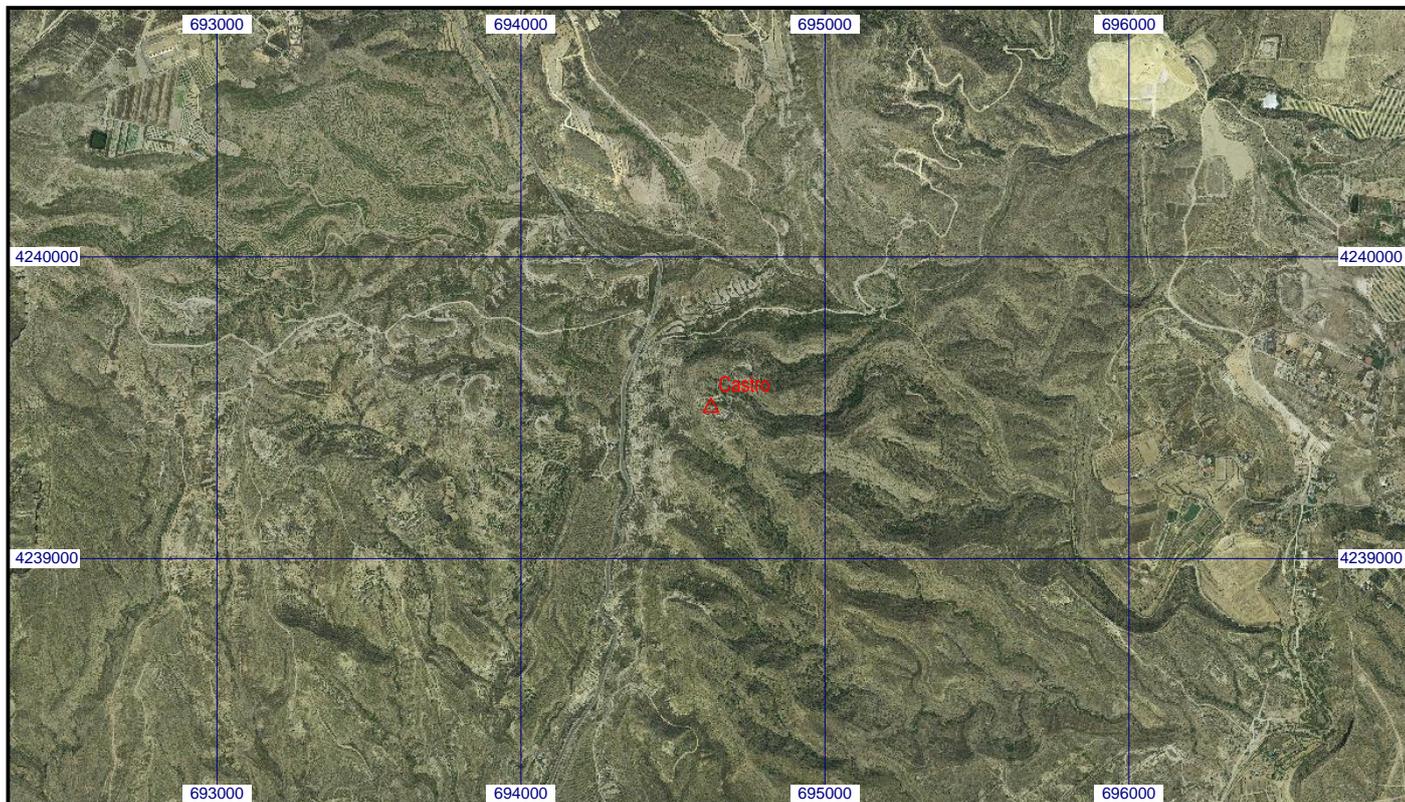
Cartografía de situación

Escala 1:25.000

089327 Castro

Coordenadas ETRS89. Huso 30
