Reseña Vértice Geodésico

Número.....: 89585
Nombre.....: El Bravo
Municipios: Encinasola
Provincias: Huelva
Fecha de Construcción.....:
Pilar sin centrado forzado...: 1,20 m de alto, 0,30 m de diámetro.
Último cuerpo.....: 2,50 m de alto, 1,00 m de ancho.
Total cuerpos.....: 1 de 2,50 m de alto.

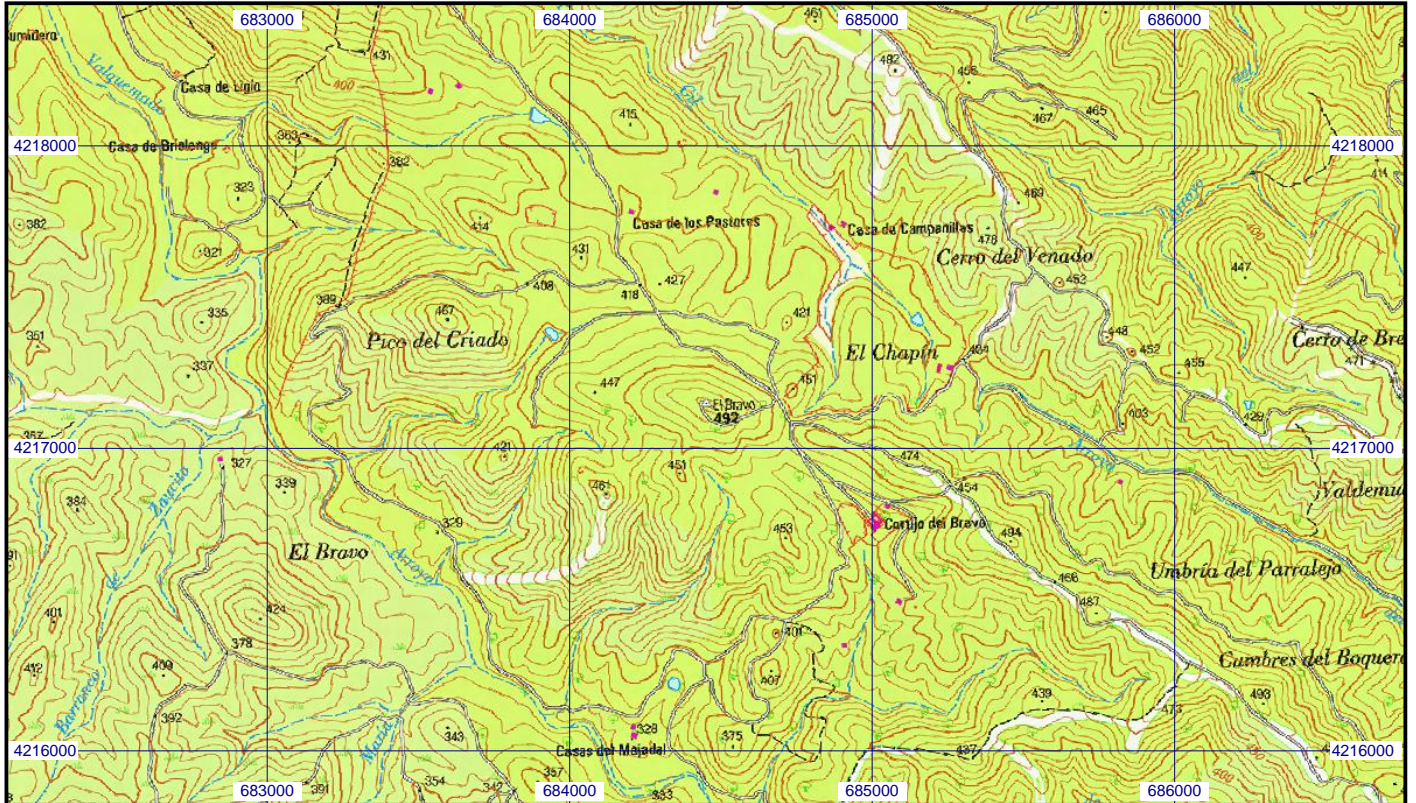
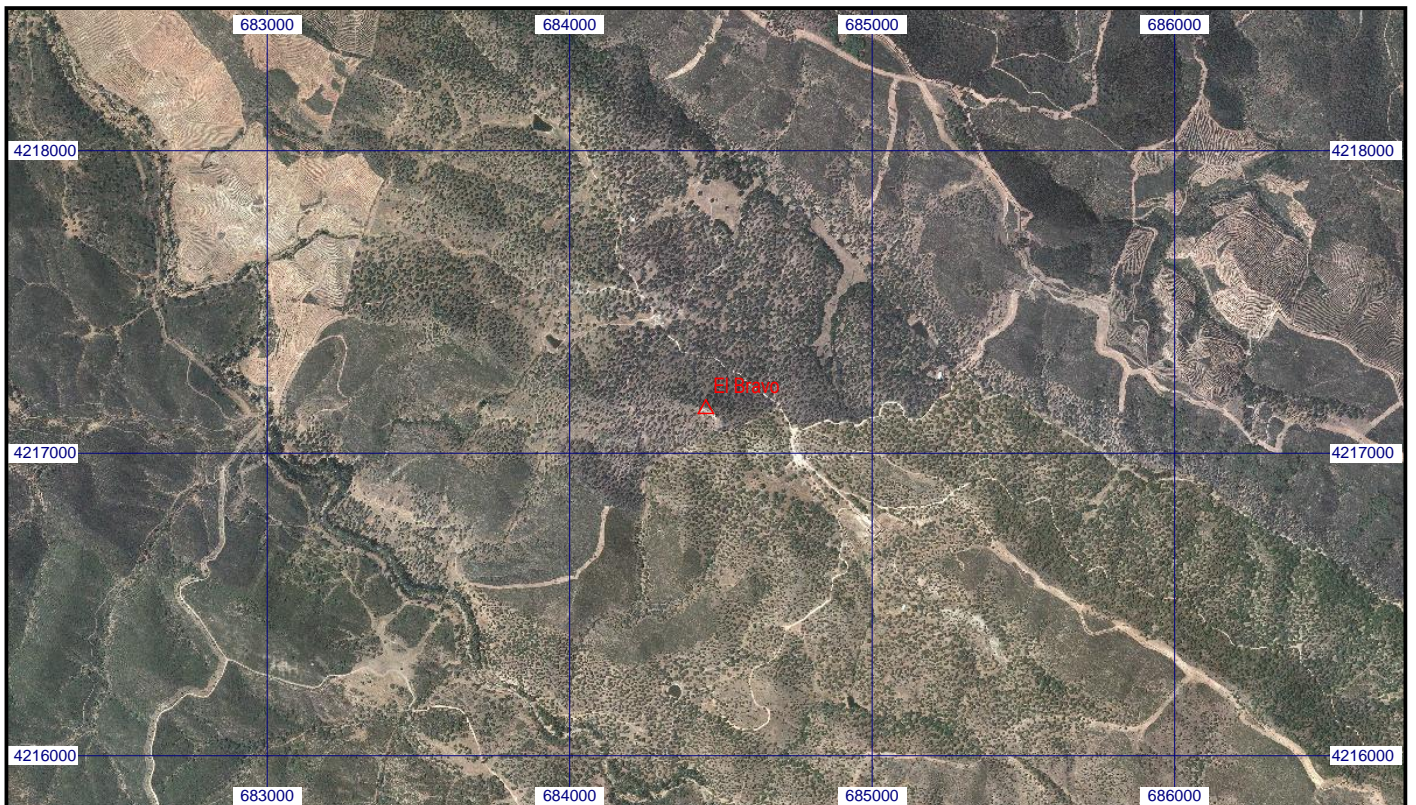
Cartografía de situación

Escala 1:25.000

089585 El Bravo

Coordenadas ETRS89. Huso 29
