Reseña Vértice Geodésico 10-may-2025

Número.....: 89650
Nombre.....: San Cristóbal
Municipios: Higuera la Real
Provincias: Badajoz
Fecha de Construcción.....: 12 de julio de 1973
Pilar sin centrado forzado...: 1,20 m de alto, 0,40 m de diámetro.
Último cuerpo.....: 1,50 m de alto, 2,30 m de ancho.
Total cuerpos.....: 1 de 1,50 m de alto.

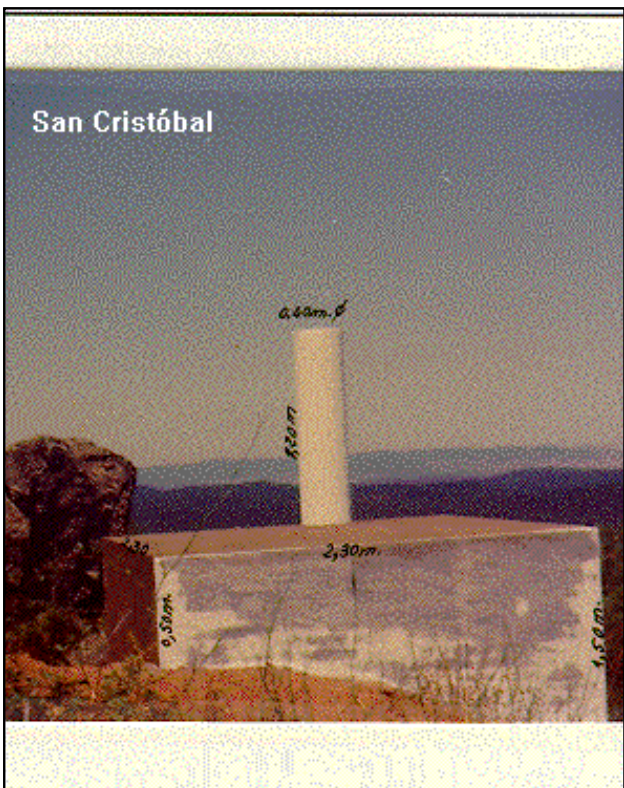
Observaciones:
 La señal tiene altura variable, 1,50 m. al lado E. y 0,50 m. al O.A 12 m. al S. del vértice existe un pilar de luces, prismático de 0,30 m. x 0,30 m. x 1,20 m.
