**Reseña Vértice Geodésico** 10-may-2025

**Número.....: 89729**  
**Nombre.....: Solana de Gigonza**  
**Municipios: Segura de León**  
**Provincias: Badajoz**  
**Fecha de Construcción.....: 20 de junio de 1974**  
**Pilar sin centrado forzado...: 1,17 m de alto, 0,30 m de diámetro.**  
**Último cuerpo.....: 1,50 m de alto, 0,96 m de ancho.**  
**Total cuerpos.....: 1 de 1,50 m de alto.**

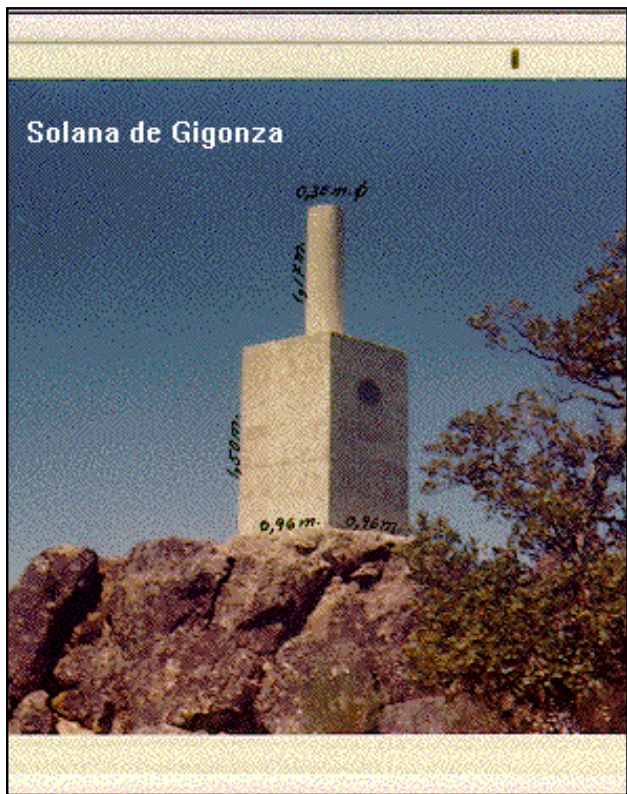
**Situación:**  
 Situado en el extremo O. de la Sierra de Gigonza, en su pico más alto, sobre unas rocas y en terreno del cortijo Solana de Gigonza.
