**Reseña Vértice Geodésico** 10-may-2025

**Número.....: 89941**  
**Nombre.....: Gallego**  
**Municipios: Alanís**  
**Provincias: Sevilla**  
**Fecha de Construcción.....: 03 de junio de 1974**  
**Pilar sin centrado forzado...: 1,20 m de alto, 0,30 m de diámetro.**  
**Último cuerpo.....: 3,00 m de alto, 1,00 m de ancho.**  
**Total cuerpos.....: 1 de 3,00 m de alto.**

089941 Gallego

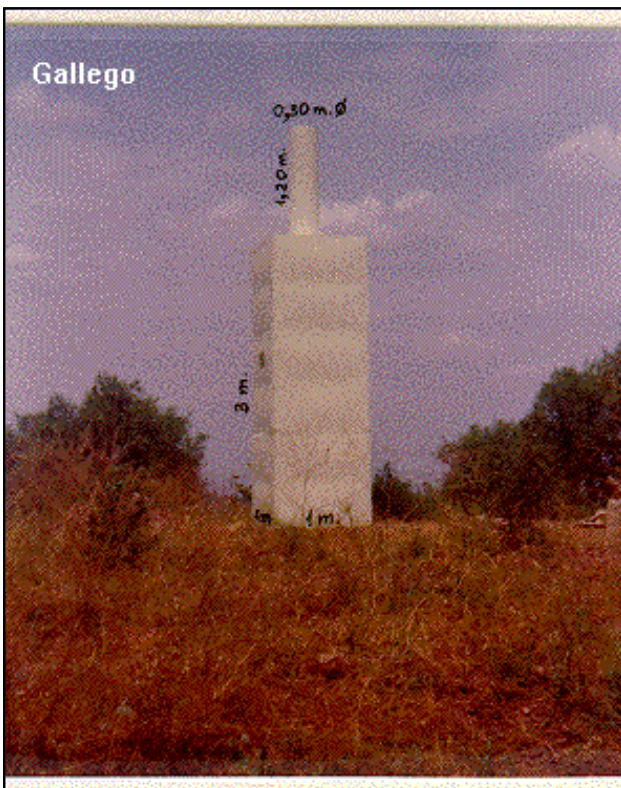
**Situación:**  
 Situado en lo más alto del cerro Gallego, cubierto de olivos y muy característico por tener un álamo muy grande que sobresale de ellos.

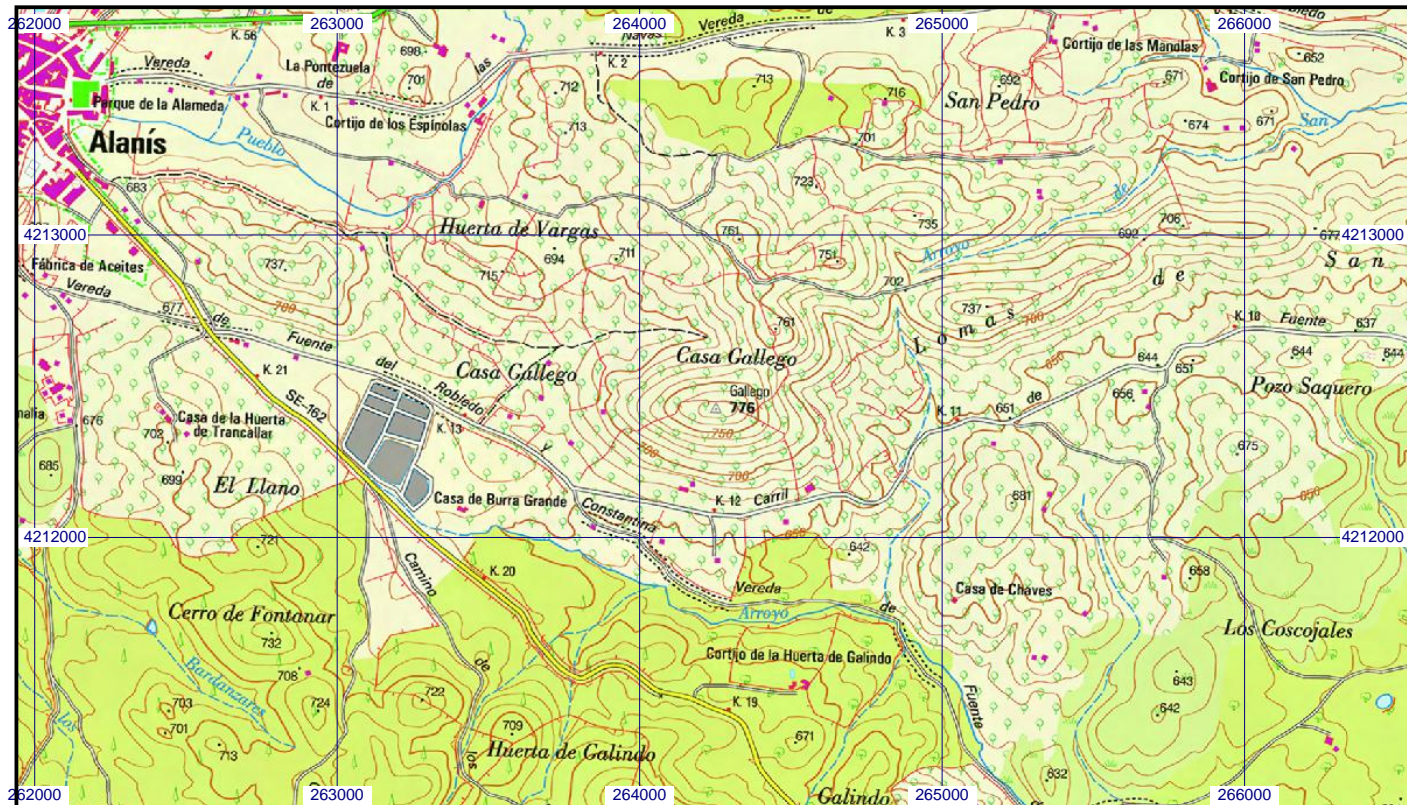
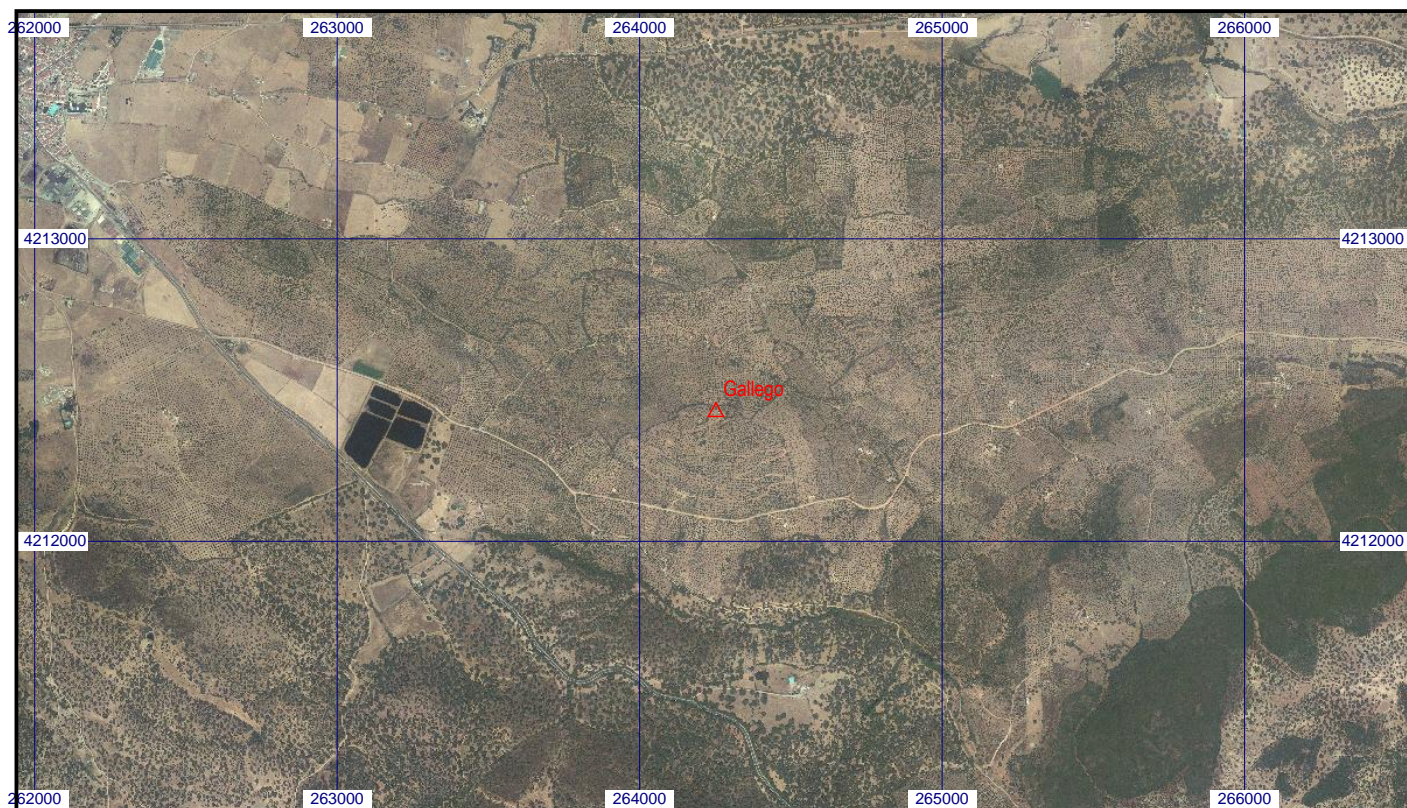
Cartografía de situación

Escala 1:25.000

Coordenadas ETRS89. Huso 30
