Reseña Vértice Geodésico

Número....: 90464

Nombre....: Martingordo Municipios: Andújar Provincias: Jaén

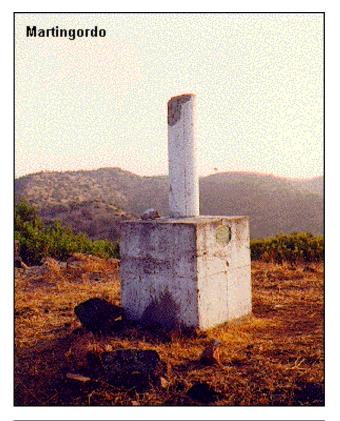
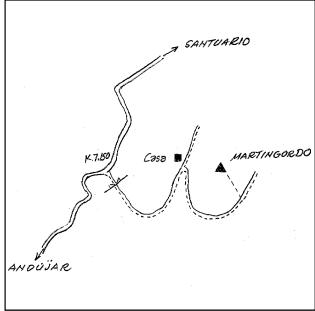
Pilar sin centrado forzado..: 1,20 m de alto, 0,30 m de diámetro. Último cuerpo...... 1,00 m de alto, 1,00 m de ancho.

Situado en lo más alto del cerro del mismo nombre, en terrenos de monte bajo de la finca "Barranco de Quero".

En el Km. 7,150 de la carretera que desde Andújar va al santuario de Santa Mª de la Cabeza, se toma un carril a la derecha que tiene, a unos 100 m. de la carretera, una cancela cerrada que conduce a la casa del guarda. Desde ésta se toma un carril, que asciende a media ladera, con un recorrido de unos 850 m. y, desde aquí, se accede al vértice, después de recorrer a pie unos 350 m.
