Reseña Vértice Geodésico

Número.....: 90558
Nombre.....: Pinos
Municipios: Linares
Provincias: Jaén
Fecha de Construcción.....: 22 de diciembre de 1989
Pilar sin centrado forzado..: 1,20 m de alto, 0,30 m de diámetro.
Último cuerpo.....: 3,00 m de alto, 1,00 m de ancho.
Total cuerpos.....: 1 de 3,00 m de alto.

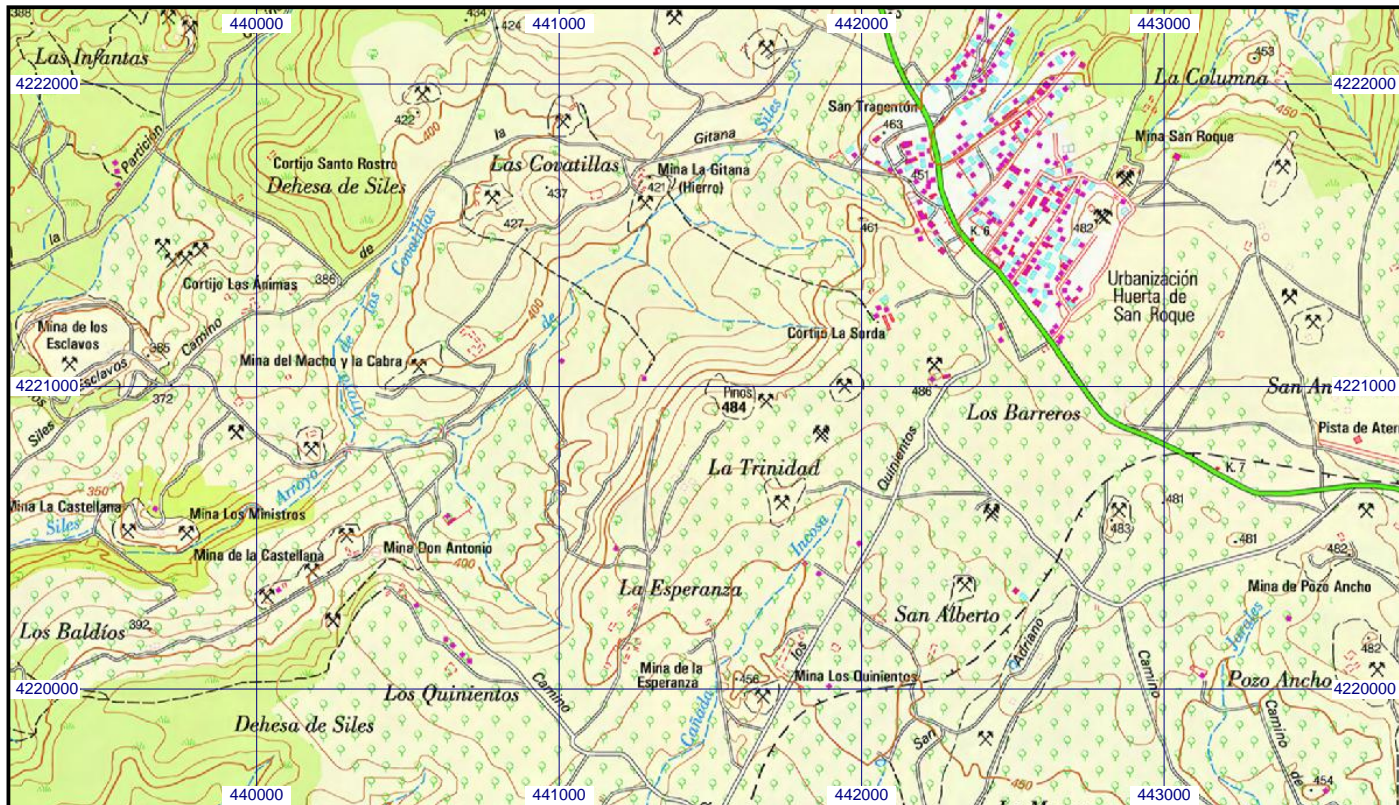
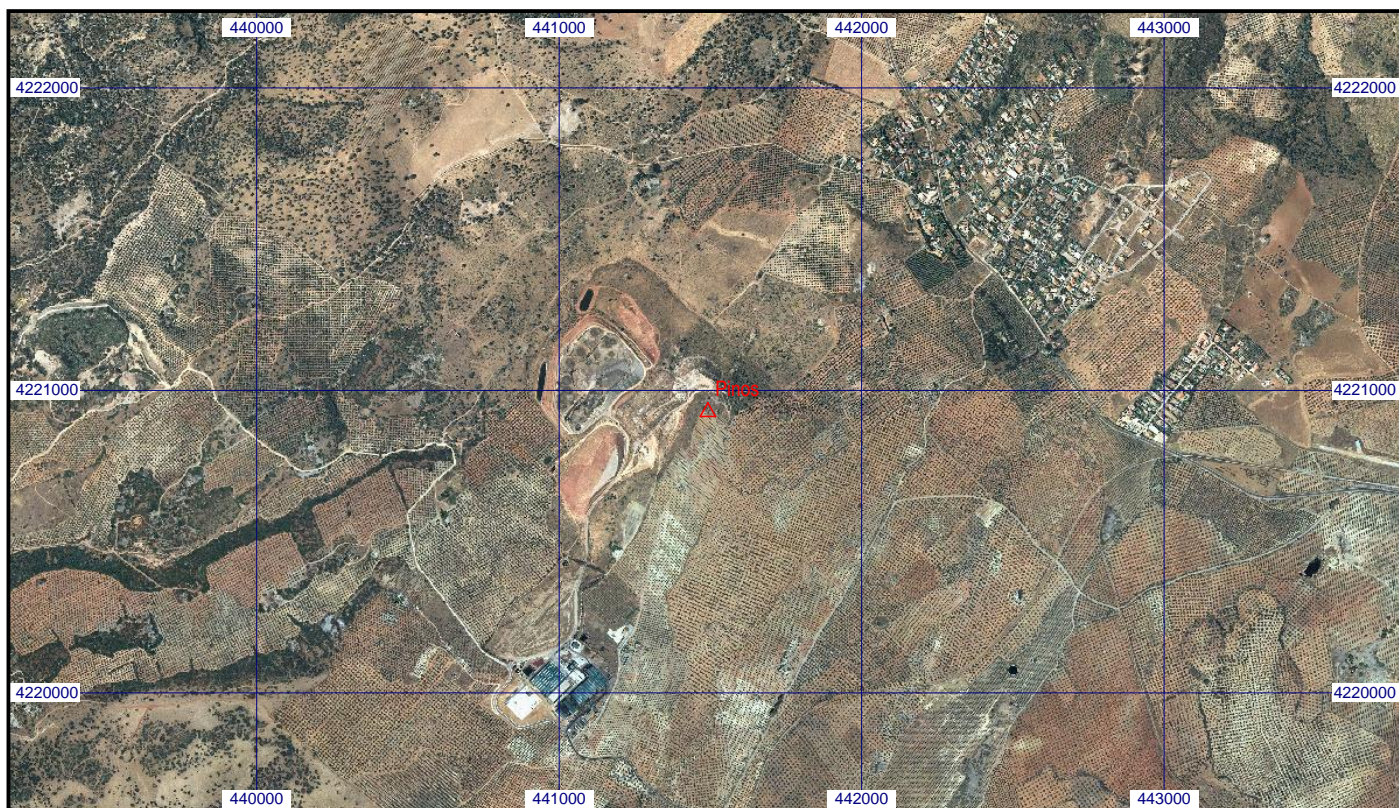
Cartografía de situación

Escala 1:25.000

090558 Pinos

Coordenadas ETRS89. Huso 30
