## Reseña Vértice Geodésico

Número.....: **90720**  
Nombre.....: **Albahacas@**  
Municipios: Santo Tomé  
Provincias: Jaén  
Fecha de Construcción.....: 03 de octubre de 1989  
Pilar sin centrado forzado...: 1,20 m de alto, 0,30 m de diámetro.  
Último cuerpo.....: 4,00 m de alto, 1,00 m de ancho.  
Total cuerpos.....: 1 de 4,00 m de alto.

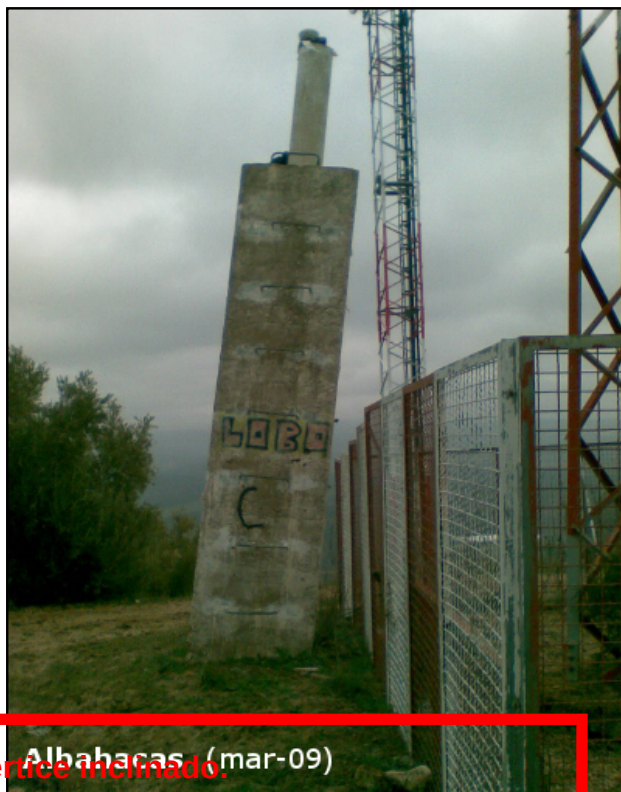
Albahacas (mar-09)

**29 - jun - 2009: El vértice ha sido destruido. Vértice inclinado.**

Posible sombra de un repetidor de T.V.E.

DESTRUIDO. Se construye uno nuevo aproximadamente en el mismo sitio: 90721 Albahacas@ 09.
