Red de Infraestructuras Geodésicas

Reseña Vértice Geodésico

Almeces

Número....: 91228
Nombre....: Almeces
Municipios: Ricote
Provincias: Murcia

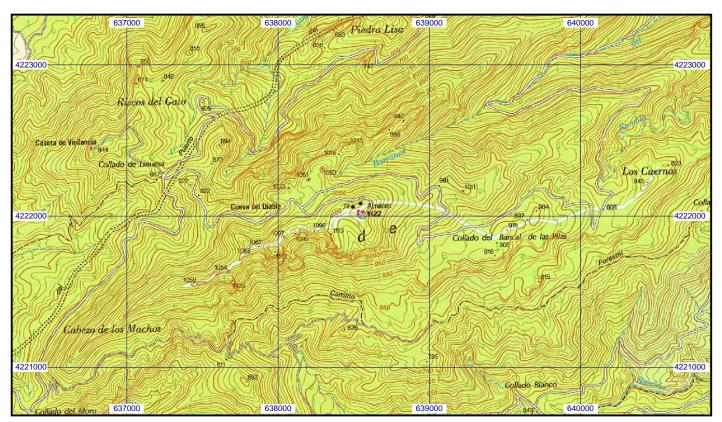
Cartografía de situación

Escala 1:25.000 091228 Almeces Coordenadas ETRS89. Huso 30
