**Reseña Vértice Geodésico** 10-may-2025

**Número.....: 92636**  
**Nombre.....: Viñas**  
**Municipios: Mengíbar**  
**Provincias: Jaén**  
**Fecha de Construcción.....: 23 de agosto de 1990**  
**Pilar sin centrado forzado...: 1,20 m de alto, 0,30 m de diámetro.**  
**Último cuerpo.....: 3,50 m de alto, 1,00 m de ancho.**  
**Total cuerpos.....: 1 de 3,50 m de alto.**

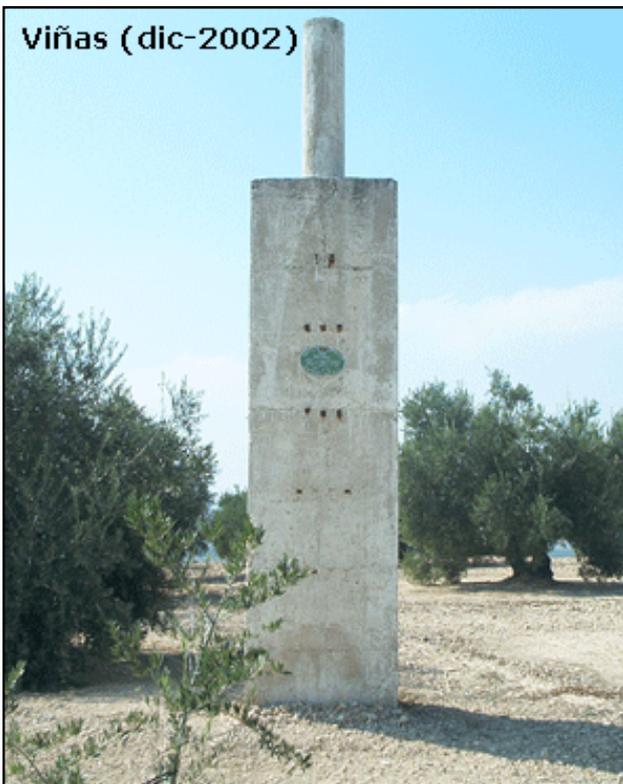
**Situación:**  
 Situado en lo más alto del cerro conocido por "Viñas" o por "Cerro de Mengíbar" y rodeado de olivos.

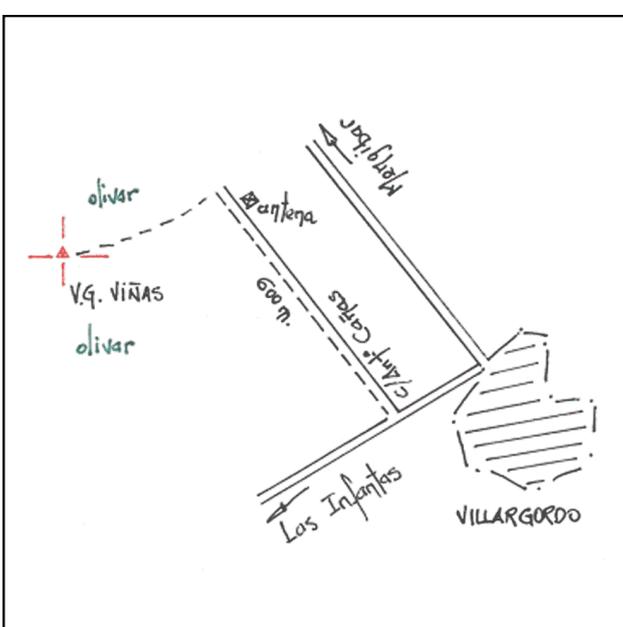
**Acceso:**  
 Se parte de Villagordo por la C/ Ramiro Aguilera y C/ Antonio Cañas; esta última, asfaltada en sus inicios. Se llega hasta una antena y se gira a la izquierda por terreno de olivar, pudiendo llegar al vértice en vehículo todoterreno con tiempo seco.
