## Reseña Vértice Geodésico

**Número.....: 93122**  
**Nombre.....: Jarosa**  
**Municipios: Caravaca de la Cruz**  
**Provincias: Murcia**  
**Fecha de Construcción.....: 17 de septiembre de 1982**  
**Pilar sin centrado forzado...: 1,20 m de alto, 0,30 m de diámetro.**  
**Último cuerpo.....: 2,10 m de alto, 1,00 m de ancho.**  
**Total cuerpos.....: 1 de 2,00 m de alto.**

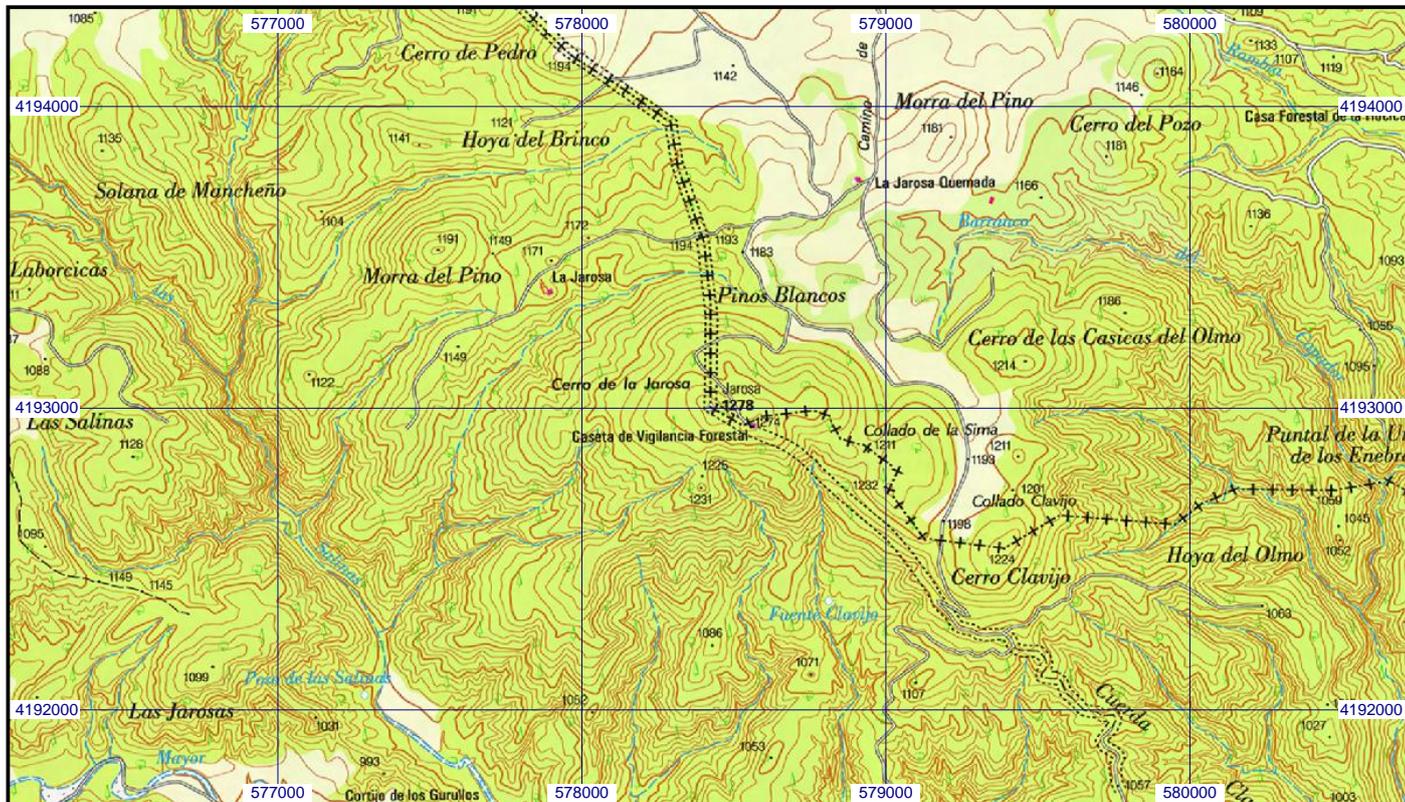
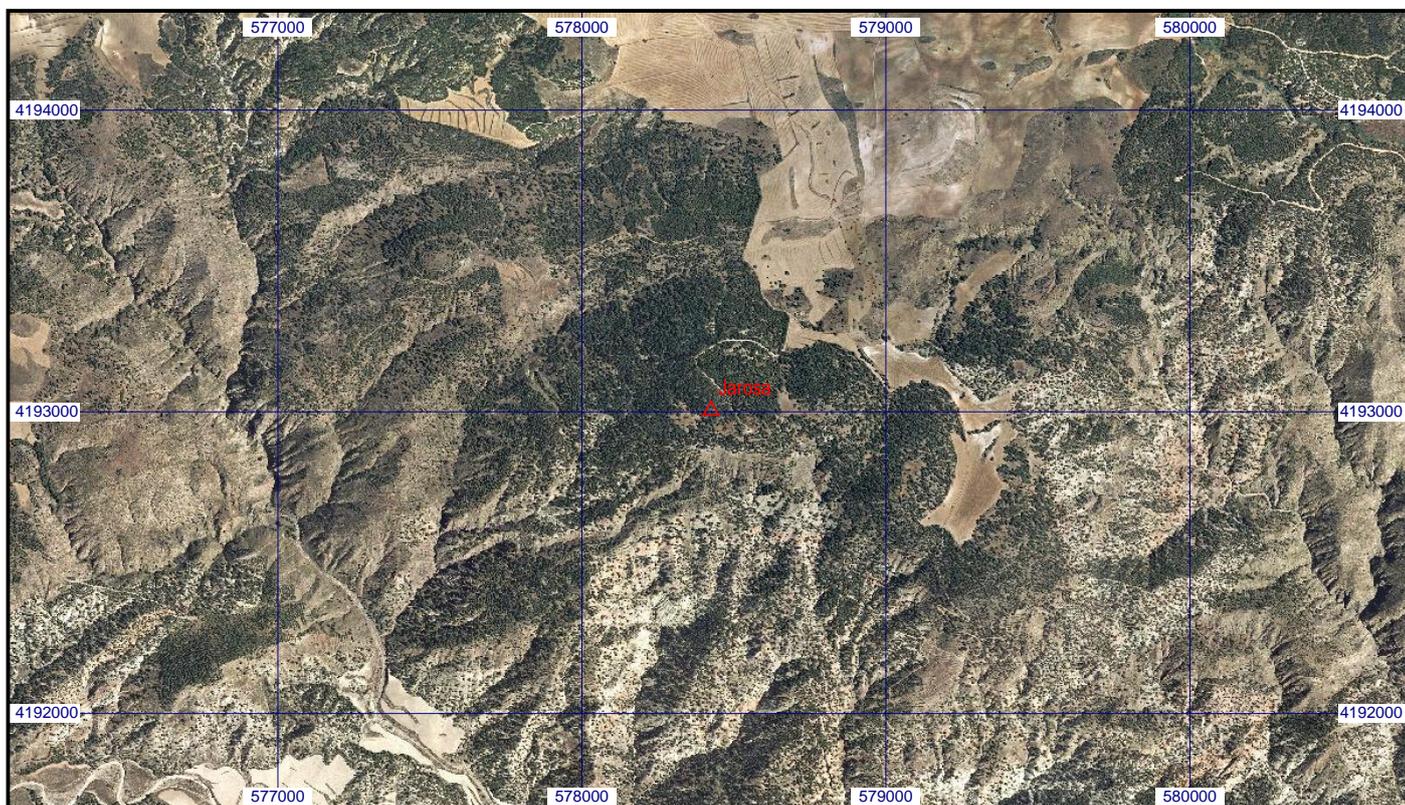
Cartografía de situación

Escala 1:25.000

093122 Jarosa

Coordenadas ETRS89. Huso 30
