Reseña Vértice Geodésico 21-jun-2025

Número.....: 96127
Nombre.....: Valle
Municipios: El Madroño
Provincias: Sevilla
Fecha de Construcción.....: 07 de diciembre de 1973
Pilar sin centrado forzado...: 1,20 m de alto, 0,30 m de diámetro.
Último cuerpo.....: 1,00 m de alto, 1,00 m de ancho.
Total cuerpos.....: 1 de 1,00 m de alto.

096127 Valle

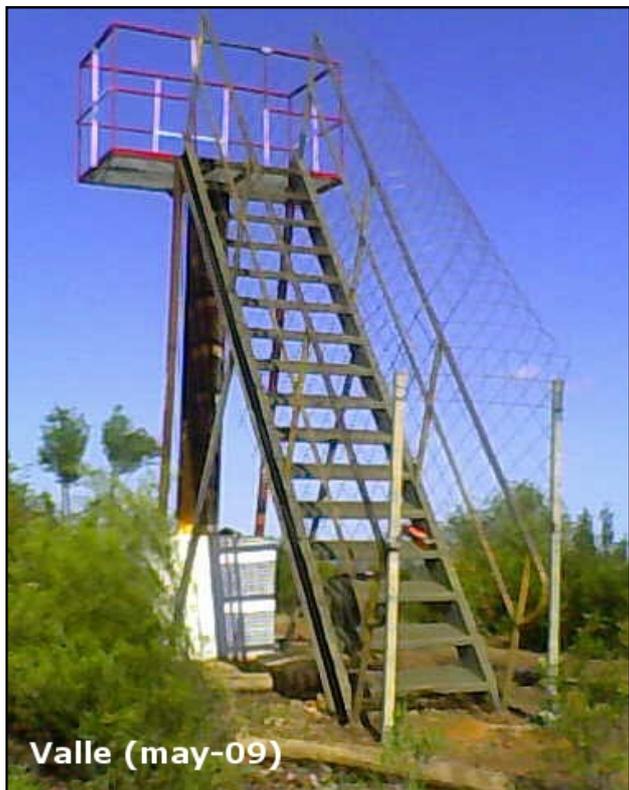
Situación:
 Situado en la parte central y más alta del cerro El Valle, enclavado al S.O. de la aldea de El Álamo.

Estado: 02 de junio de 2009
Pilar: No estacionable
Base: Bueno
 Informe del estado del vértice: [InfoRG.pdf](#)
