Reseña Vértice Geodésico 10-may-2025

Número.....: 96418
Nombre.....: Mesa de Lora
Municipios: Lora del Río
Provincias: Sevilla
Fecha de Construcción.....: 06 de diciembre de 1973
Pilar sin centrado forzado...: 1,20 m de alto, 0,30 m de diámetro.
Último cuerpo.....: 1,00 m de alto, 1,00 m de ancho.
Total cuerpos.....: 1 de 1,00 m de alto.

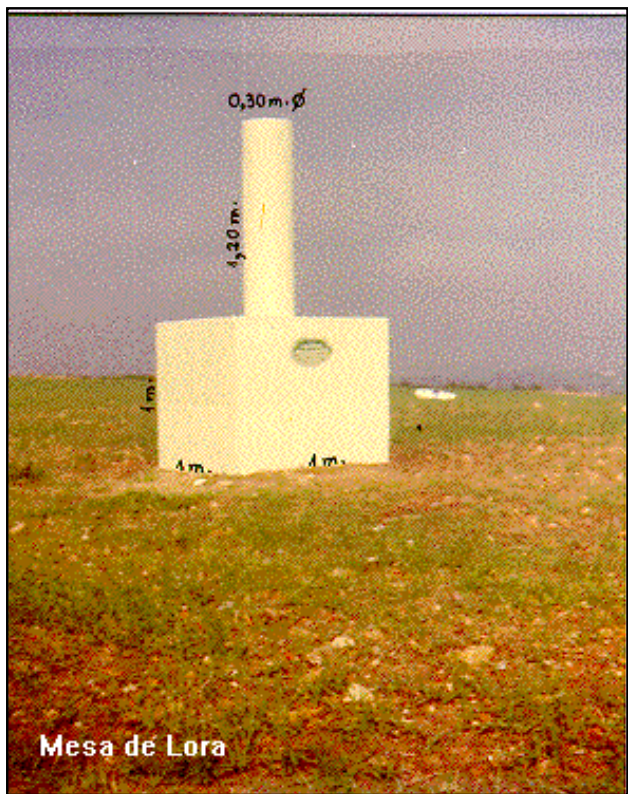
Situación:
Situado en un cerro muy característico, llamado Mesa de Lora, en terreno de labor.
