Reseña Vértice Geodésico 21-jun-2025

Número.....: 97526
Nombre.....: Jeresa
Municipios: Lorca
Provincias: Murcia
Fecha de Construcción.....: 03 de agosto de 1982
Pilar con centrado forzado..: 1,20 m de alto, 0,30 m de diámetro.
Último cuerpo.....: 2,00 m de alto, 1,00 m de ancho.
Total cuerpos.....: 1 de 2,00 m de alto.

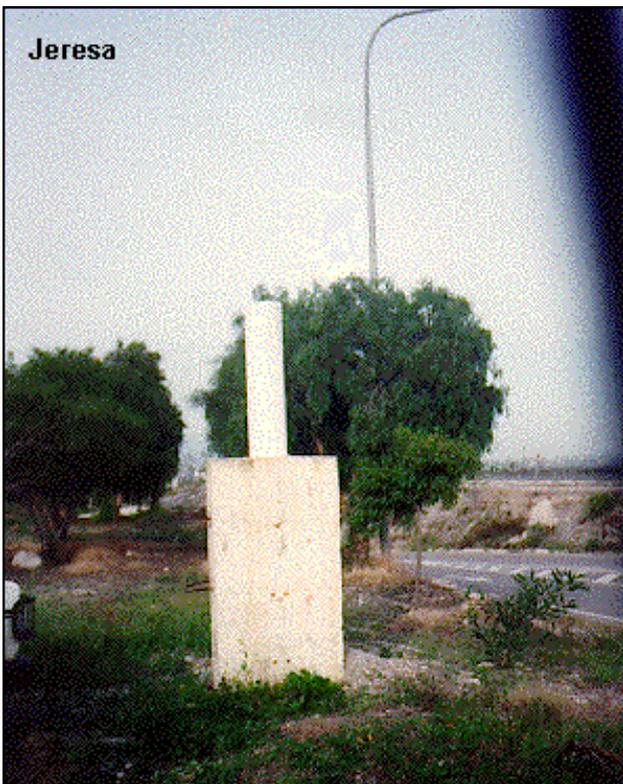
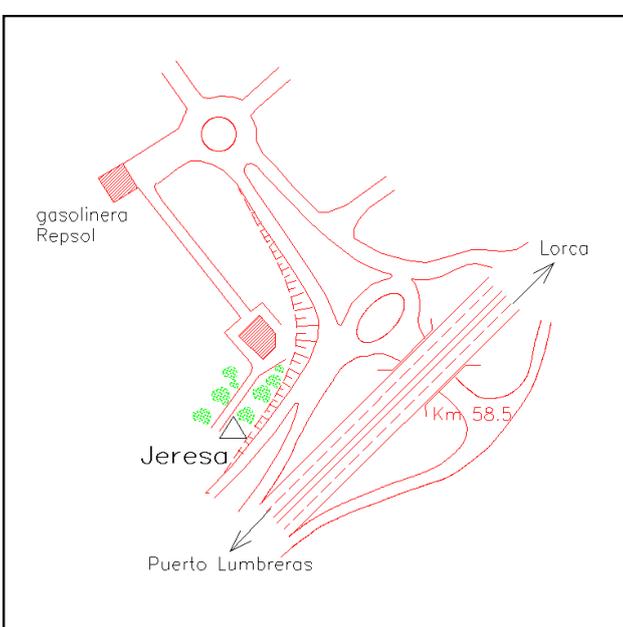
Horizonte GPS:
 [Abr-05] Rodeada de árboles que sobresalen hasta 1 m. de la parte superior del pilar.

Acceso:
 Desde Puerto Lumbreras, por la autovía N-340, a 4 km del cruce con la N-340a con dirección a Lorca, en el pk 585, se toma la derecha hacia el polígono industrial de Lorca (situado al noroeste de la autovía) y se sigue hasta la señal según croquis gráfico.
