Reseña Vértice Geodésico 10-may-2025

Número.....: 98409
Nombre.....: Conti
Municipios: Olivares; Gerena
Provincias: Sevilla
Fecha de Construcción.....: 11 de octubre de 1974
Pilar sin centrado forzado...: 1,20 m de alto, 0,30 m de diámetro.
Último cuerpo.....: 1,00 m de alto, 1,00 m de ancho.
Total cuerpos.....: 2 de 1,50 m de alto.

Situación:
 Situado en lo más alto de la loma Cerro de la Umbría, en tierras del cortijo de "Conti" y a 1 Km. al S.E. del mismo. Está situado en la línea límite de los términos municipales de Olivares y Gerena.

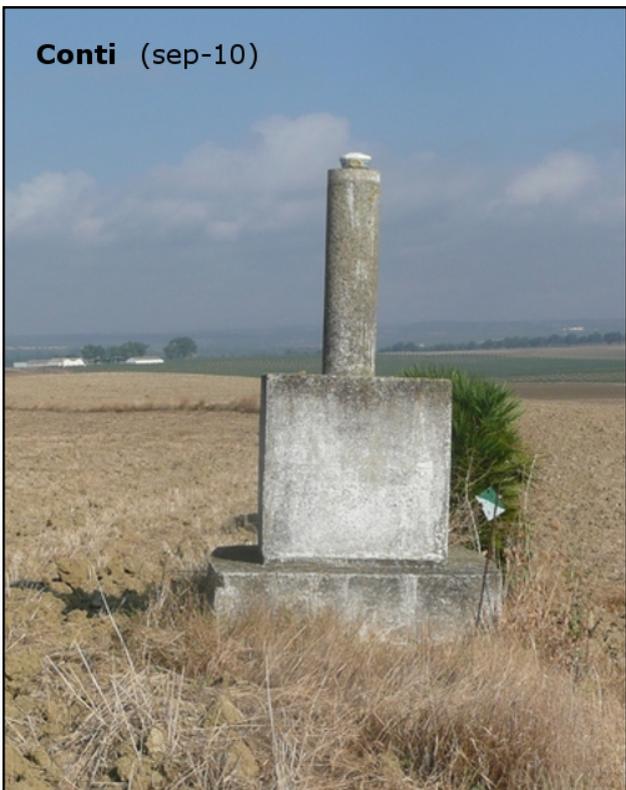
Observaciones:
 Las coordenadas no se ajustan a la posición actual del Vértice por estar este inclinado.

Estado: 21 de septiembre de 2010
Pilar: Inclinado **Base:** Inclínada
 Informe del estado del vértice: [InfoRG.pdf](#)
