**Reseña Vértice Geodésico** 21-jun-2025

**Número.....: 98682**  
**Nombre.....: Monte**  
**Municipios: Lantejuela**  
**Provincias: Sevilla**  
**Fecha de Construcción.....: 16 de diciembre de 1973**  
**Pilar sin centrado forzado...: 1,20 m de alto, 0,30 m de diámetro.**  
**Último cuerpo.....: 3,50 m de alto, 1,00 m de ancho.**  
**Total cuerpos.....: 1 de 3,50 m de alto.**

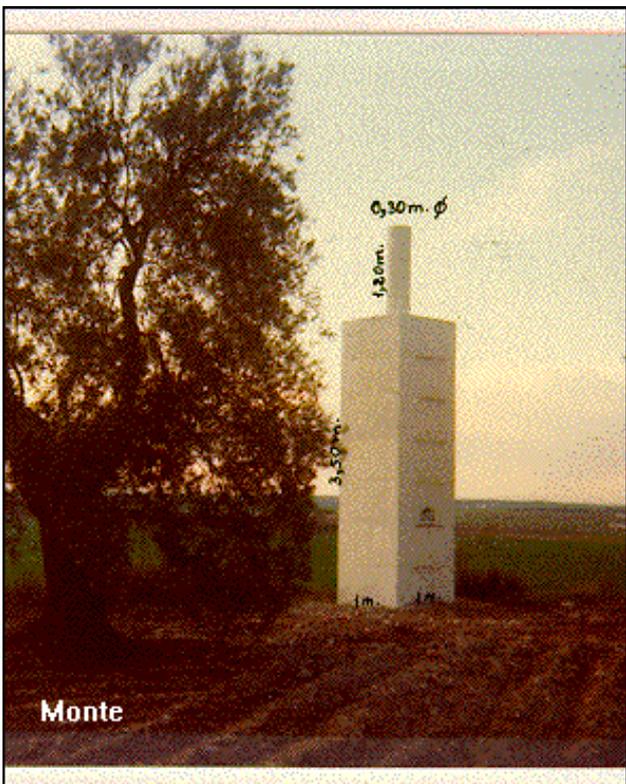
**Situación:**  
 Situado en un cerro con olivar, en el paraje El Monte, a unos 2 Km. al N. de La Lantejuela.

**Acceso:**  
 Del pueblo de La Lantejuela parte un camino hacia el N., llamado La Laguna, que atraviesa el lecho de una antigua laguna, hoy desecada, y a los 2 Km. aproximadamente el camino se introduce en un olivar. El vértice está situado en la parte más alta de dicho olivar.

**Horizonte GPS:**  
 Despejado
