Reseña Vértice Geodésico 10-may-2025

Número.....: 98771
Nombre.....: Cerro de la Esparragosa
Municipios: Marinaleda
Provincias: Sevilla
Fecha de Construcción.....: 27 de noviembre de 1973
Pilar sin centrado forzado...: 1,20 m de alto, 0,30 m de diámetro.
Último cuerpo.....: 0,50 m de alto, 1,00 m de ancho.
Total cuerpos.....: 1 de 0,50 m de alto.

098771 Cerro de la Esparragosa

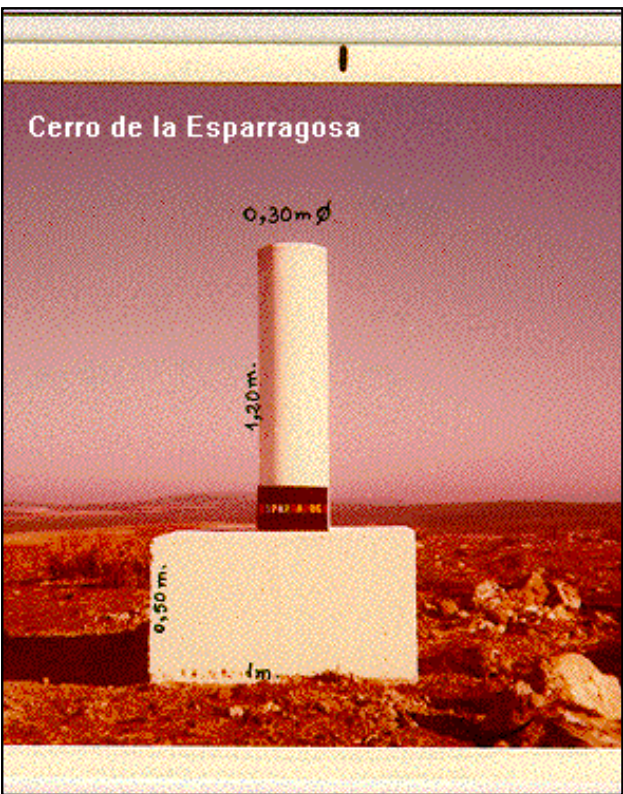
Situado en el cerro que hay más al O. de los tres que forman la loma de la Esparragosa, en terreno de rocas y erial, perteneciente al cortijo de "Silos".
