**Reseña Vértice Geodésico** 10-may-2025

**Número.....: 98983**  
**Nombre.....: La Tiñosa**  
**Municipios: Priego de Córdoba**  
**Provincias: Córdoba**  
**Fecha de Construcción.....: 11 de octubre de 1985**  
**Pilar sin centrado forzado...: 1,20 m de alto, 0,30 m de diámetro.**  
**Último cuerpo.....: 0,15 m de alto, 1,00 m de ancho.**  
**Total cuerpos.....: 1 de 0,15 m de alto.**

098983 La Tiñosa

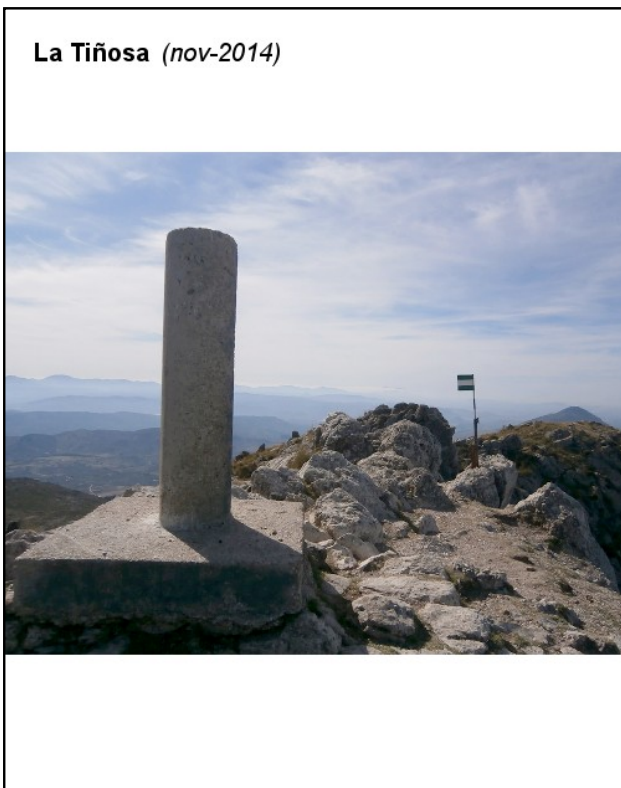
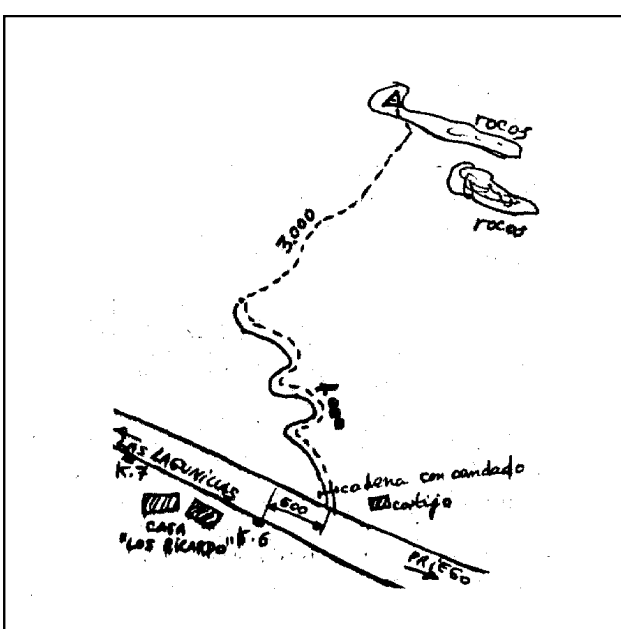
**Situación:**  
Situado en la cima del monte La Tiñosa, sobre rocas.
