Red de Infraestructuras Geodésicas

Reseña Vértice Geodésico

Número....: 99629 Nombre....: Madroño Municipios: Albox Provincias: Almería

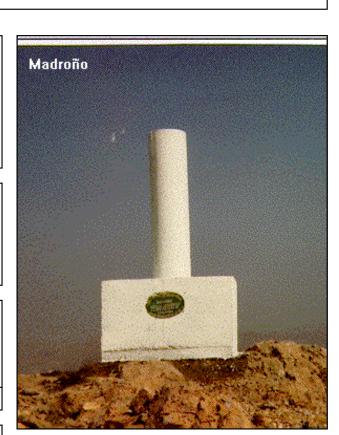
Pilar sin centrado forzado..: 1,20 m de alto, 0,30 m de diámetro. Último cuerpo......: 0,50 m de alto, 1,00 m de ancho.

Total cuerpos......: 1 de 0,50 m de alto.

Situado en lo más alto del monte Madroño, en terreno de erial y rocas.

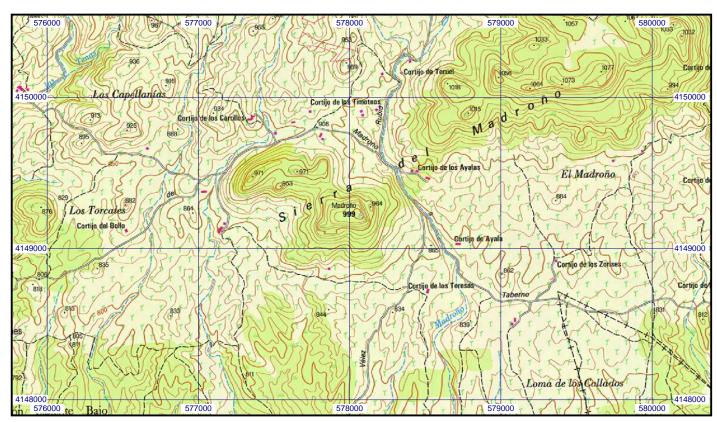
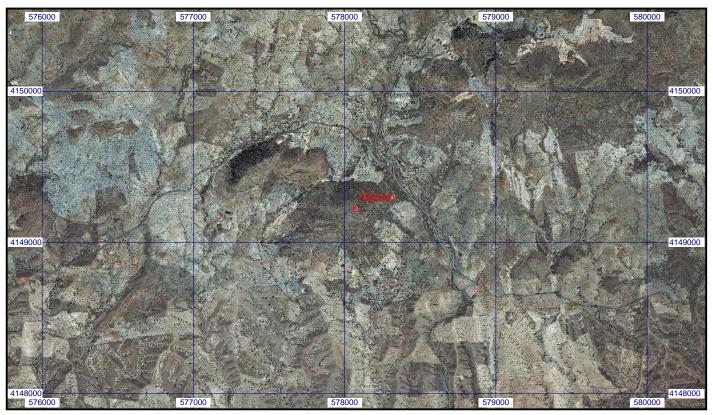
Cartografía de situación

Escala 1:25.000 099629 Madroño Coordenadas ETRS89. Huso 30
