## Reseña Vértice Geodésico

**Número.....: 100160**  
**Nombre.....: Regatero©**  
**Municipios: Aznalcázar**  
**Provincias: Sevilla**  
**Fecha de Construcción.....: 04 de julio de 1975**  
**Pilar con centrado forzado..: 0,99 m de alto, 0,38 m de diámetro.**  
**Último cuerpo.....: 0,90 m de alto, 2,17 m de ancho.**  
**Total cuerpos.....: 1 de 0,90 m de alto.**

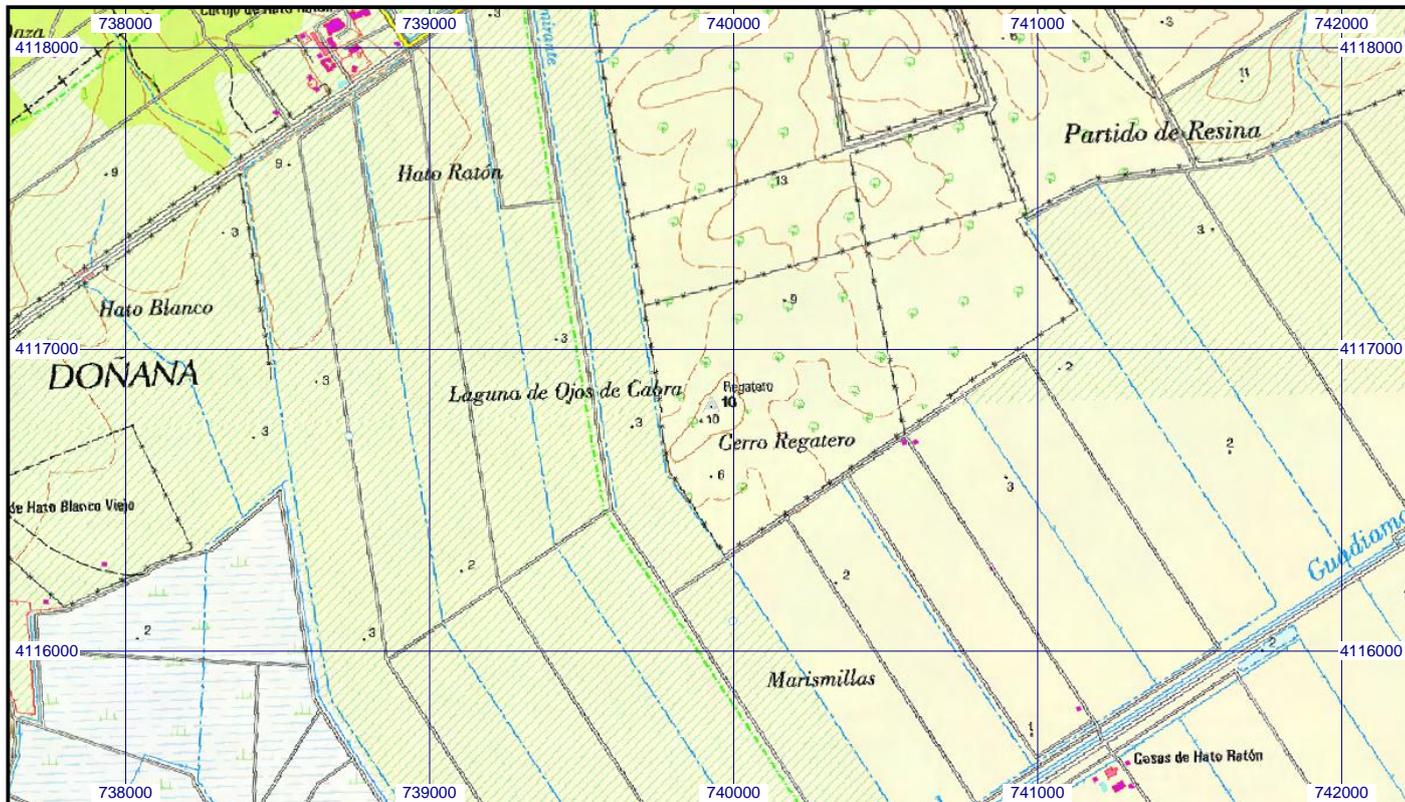
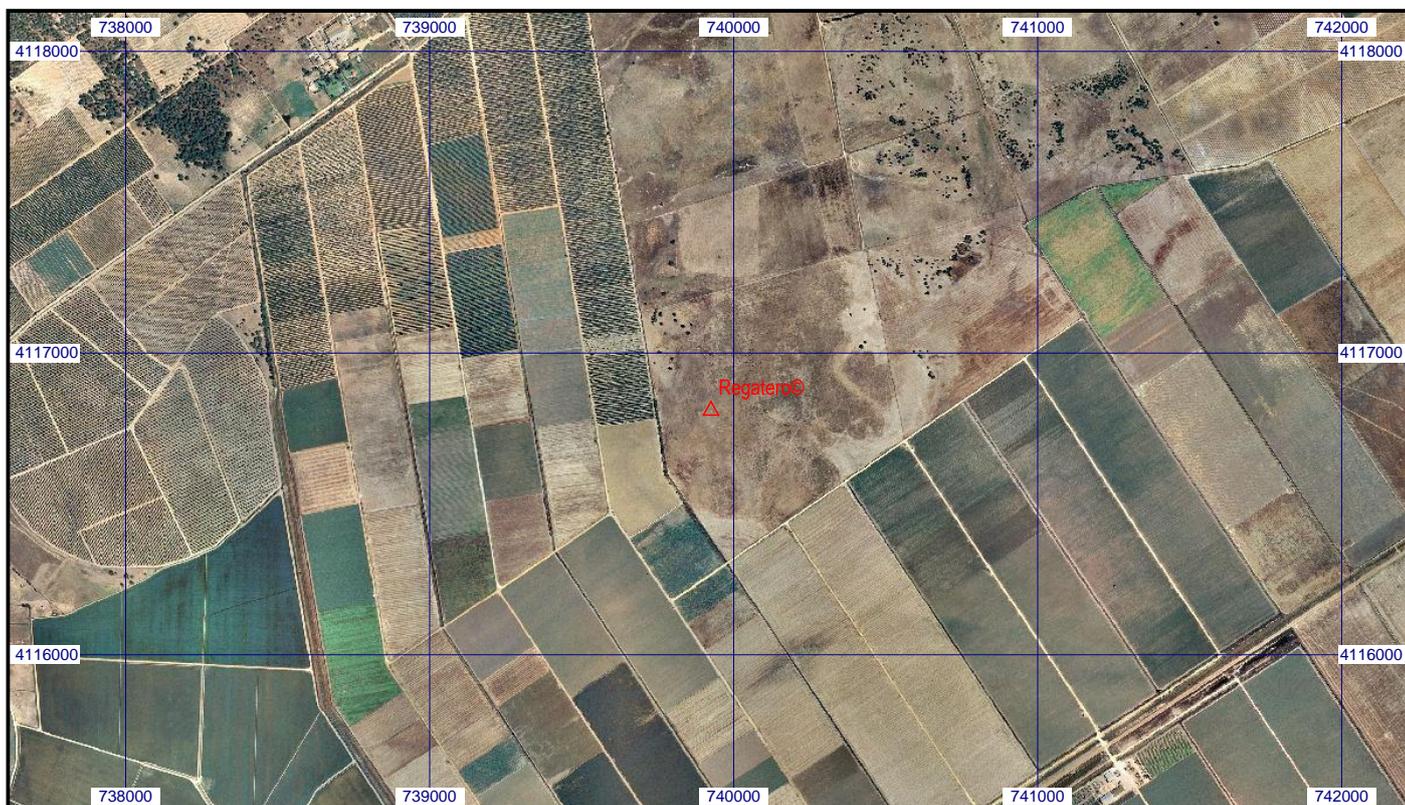
Cartografía de situación

Escala 1:25.000

0100160 Regatero©

Coordenadas ETRS89. Huso 29
