Reseña Vértice Geodésico 21-jun-2025

Número.....: 100830
Nombre.....: Limones
Municipios: Huétor Tájar
Provincias: Granada
Fecha de Construcción.....: 08 de diciembre de 1987
Pilar sin centrado forzado...: 1,20 m de alto, 0,30 m de diámetro.
Último cuerpo.....: 2,00 m de alto, 1,00 m de ancho.
Total cuerpos.....: 1 de 2,00 m de alto.

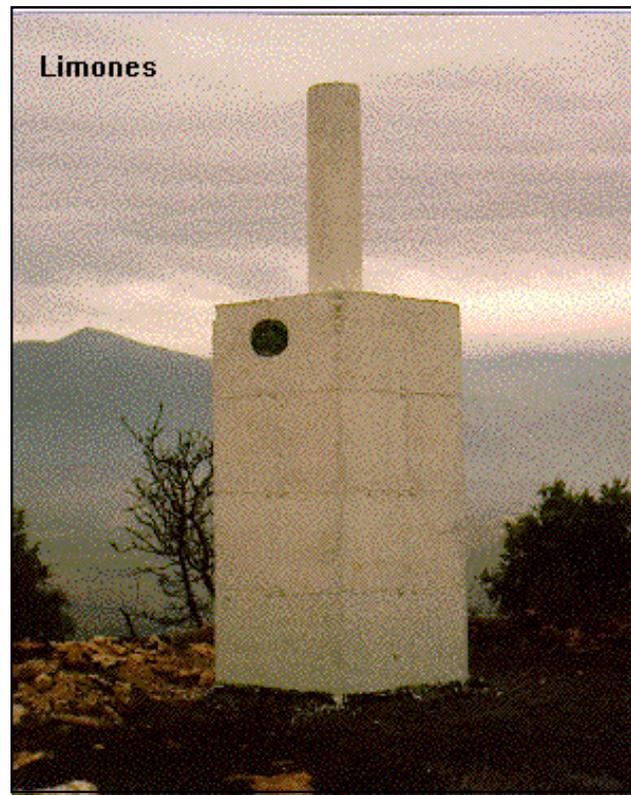
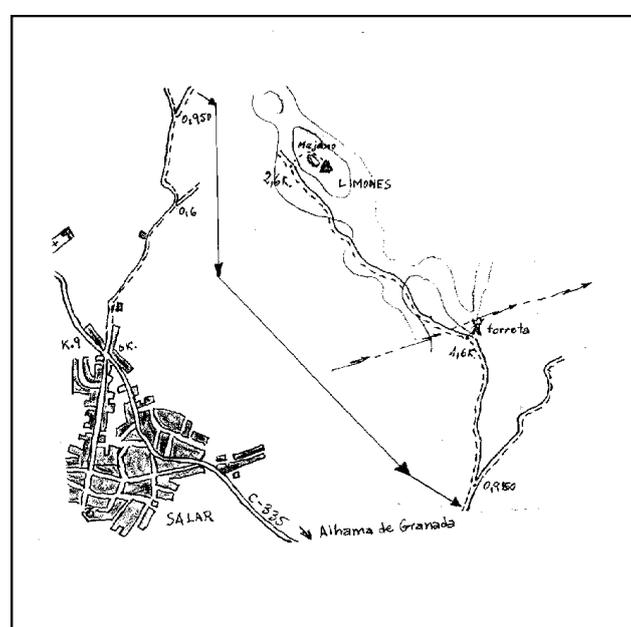
Situación:
 Situado en la parte más elevada del cerro Limones, próximo al extremo S. de un majano de piedras; el terreno es de olivar.

Acceso:
 Desde Salar, por la carretera C-335, se sale hacia la autovía A-92; en el Km. 9 y por la última calle antes de salir de la población, se entra a la derecha, continuando después un camino que va hacia el N., deja a los 600 m. y 950 m. dos caminos a la derecha, a los 1.600 m. sube a un collado, cruzando una línea de alta tensión, a la derecha hay una torreta metálica. A partir de aquí el camino toma dirección N.O. y al llegar a los 2.600 m. se deja el vehículo. El vértice está a la derecha, en lo alto, a unos 50 m.
