## Reseña Vértice Geodésico

Número.....: **101392**  
Nombre.....: **Monteagudo**  
Municipios: Benizalón  
Provincias: Almería  
Fecha de Construcción.....: 05 de diciembre de 1988  
Pilar sin centrado forzado...: 1,20 m de alto, 0,30 m de diámetro.  
Último cuerpo.....: 0,10 m de alto, 1,00 m de ancho.  
Total cuerpos.....: 1 de 0,10 m de alto.

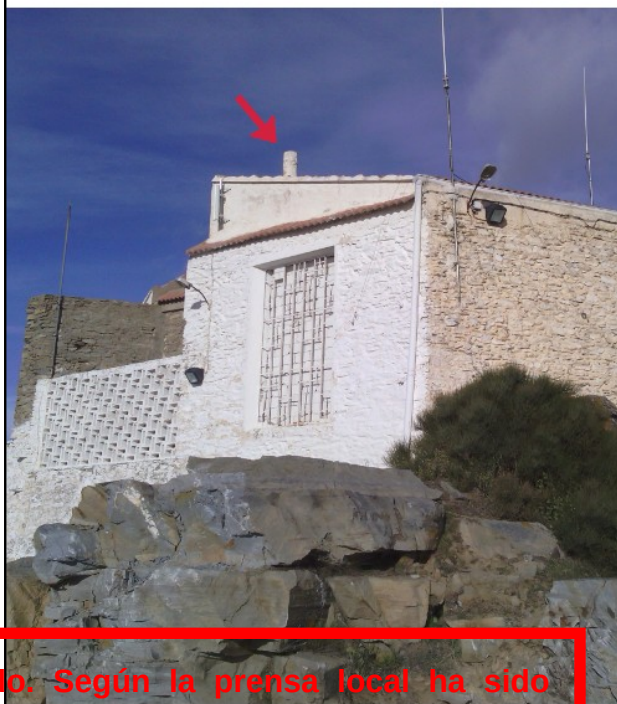
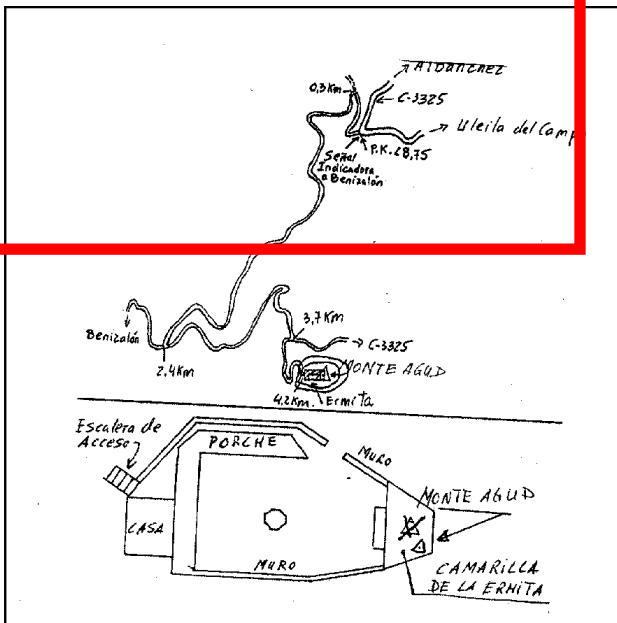
### Monteagudo (feb-2014)

**12 - dic - 2022: El vértice ha sido destruido. Según la prensa local ha sido destruido, junto con el edificio donde estaba ubicado.**

Situado encima de la terraza que cubre La Camarilla de la ermita de la Virgen de la Cabeza, en su extremo S.E.

Pilar: Destruído

Base: Destruído
