Reseña Vértice Geodésico

Número....: 101399

Nombre....: Cuesta Cantoria

Municipios: Cantoria Provincias: Almería

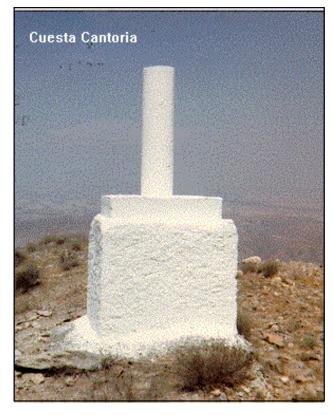
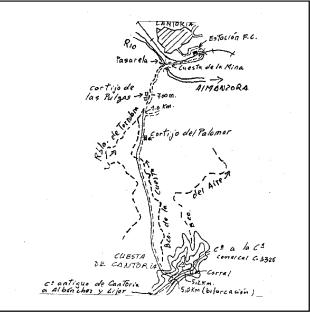
Pilar sin centrado forzado..: 1,20 m de alto, 0,30 m de diámetro. Último cuerpo......: 0,20 m de alto, 1,00 m de ancho.

Situado en lo más alto del cerro Cuesta de Cantoria, en terreno de erial, rodeado de pinos pequeños en sus laderas, menos en la E. que tiene terrazas con almendros.
